# ACTUACIONES DE ACONDICIONAMIENTO Y MEJORA EN ÁRBOLES SINGULARES DE EXTREMADURA

Noviembre 2009

Consejería de Industria, Energía y Medio Ambiente

## **INFORME DE LA ENCINA EL ROMO**

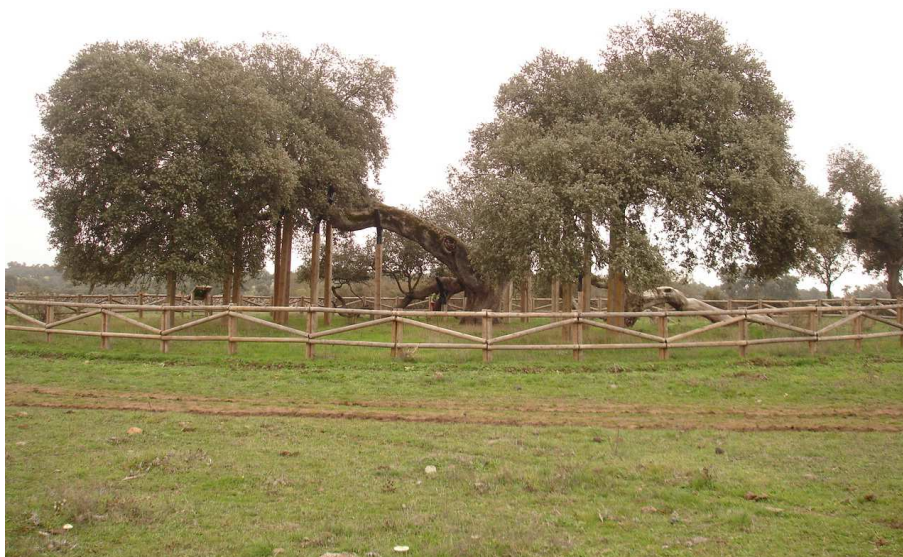
**Ilustración 1: Vista general de la cara noroeste de la encina.**

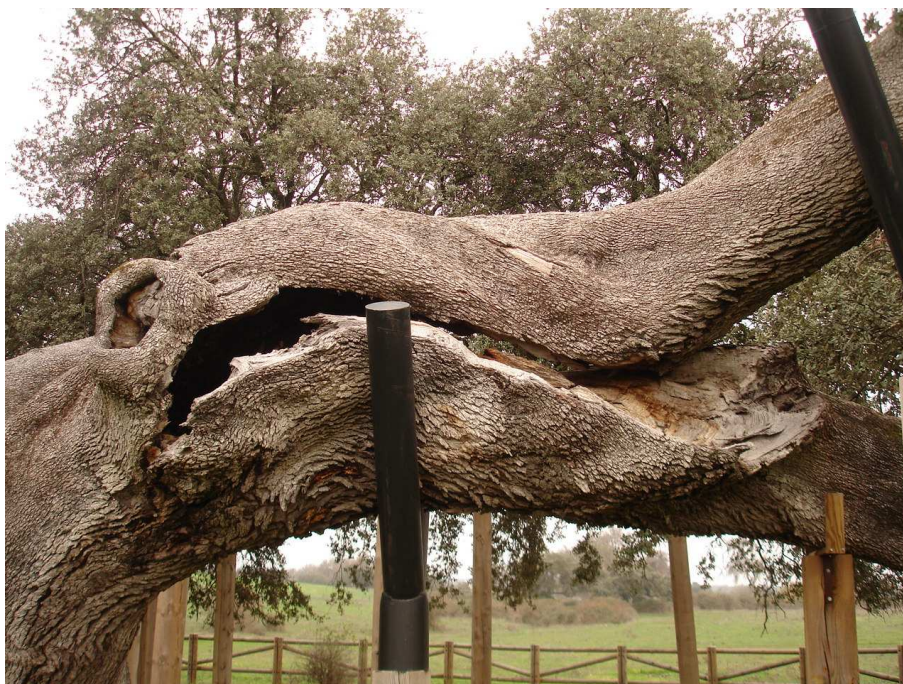
- La intervención de urgencia de Restauración del Árbol Singular Encina de El Romo, llevada a cabo en julio de 2007, que consistió en la instalación de 20 soportes estructurales con forma de horcón en la estructura ramificada de cimales y ramas principales; ha permitido la estabilización de los problemas biomecánicos que presentaba (fisuras en punto de unión de cimales, antiguos desgajamientos, grietas, torsiones, cavidades, etc.). No se han producido nuevos daños.

- Cabe recordar que la importancia de los daños biomecánicos siguen comprometiendo la estabilidad del ejemplar, y por lo tanto se hace necesario controlar su evolución.
- Origen de problemas estructurales:
  - Desgarros, grietas y roturas de ramas.
  - Tratamientos de poda agrícola de la copa a lo largo del tiempo.
  - Agentes patógenos.

**Ilustración 2: Vista de problemas biomecánicos del cimbal Este.**

- Control y seguimiento del estado morfofisiológico, biomecánico, patológico y del medio de la encina, así como de los soportes instalados.
- Ordenación y mejora del entorno próximo al árbol:
  - Aporte periódico de materia orgánica bien compostada.
  - Restauración de la puerta del vallado perimetral.
- Tutela periódica para observar e informar de posibles anomalías que puedan afectar al estado de salud del ejemplar.
- Informe técnico del seguimiento y valoración del estado de salud y de la evolución de los tratamientos administrados una vez al año.

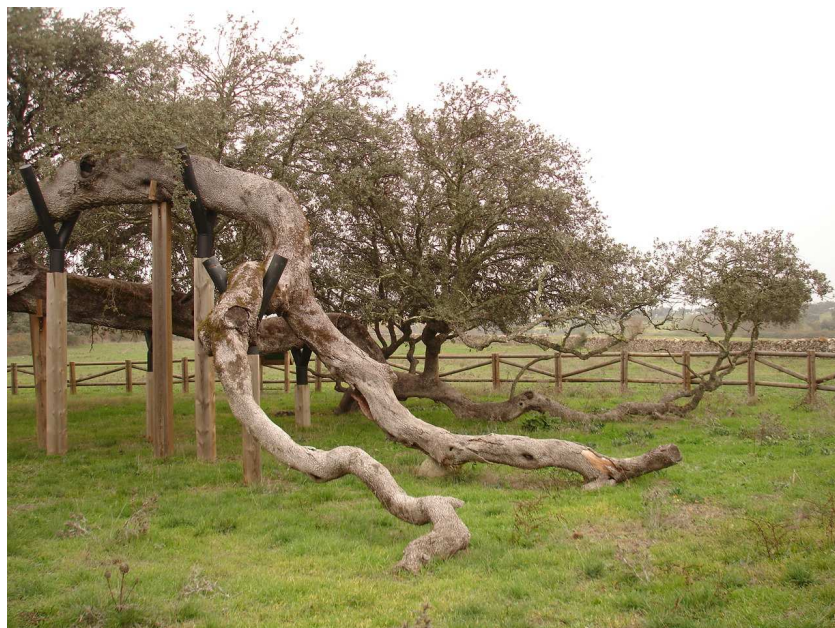
- Crecimiento: Bajo en brotaciones terminales y reiteraciones del cimbal afectado por desgarro. De medio a bajo en el resto de la copa.
- Densidad de la copa: Muy baja en cimbal afectado por desgarro. De media a baja las otras partes de la copa.
- Los desgarros de cimales y ramas principales han ocasionado una sustancial merma de los tejidos funcionales de conducción vital, que han provocado debilidad fisiológica.
- Origen de problemas fisiológicos:
  - Desgarros, grietas y roturas de ramas.
  - Daños de impactos mecánicos en sistema radicular.
  - Tratamientos de poda agrícola de la copa a lo largo del tiempo.

**Ilustración 3: Vista de debilidad fisiológica del cimbal Este.**

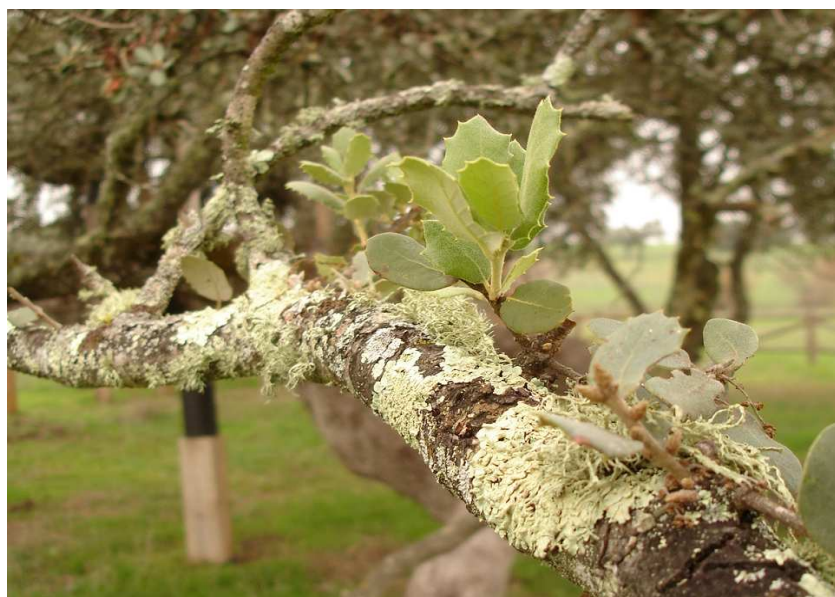
**Ilustración 4: Detalle de nuevas brotaciones en cimbal Este.**
