GESTIÓN DE LA ZEPa-LIC LA SERENA Y SIERRAS PERIFÉRICAS

Proyecto nº LIFE 00 NAT/ E / 7348

INFORME TÉCNICO MEJORA DE TEJADOS Y CUBIERTAS PARA MEJORAR EL HÁBITAT DE LAS AVES EN LA ZEPa-LIC “LA SERENA Y SIERRAS PERIFÉRICAS”. RESULTADOS SOBRE FALCO NAUMANI Y OTRAS ESPECIES”

MEJORA DE TEJADOS Y CUBIERTAS PARA MEJORAR EL HÁBITAT DE LAS AVES EN LA ZEPA-LIC “LA SERENA Y SIERRAS PERIFÉRICAS”. RESULTADOS SOBRE FALCO NAUMANNI Y OTRAS ESPECIES.

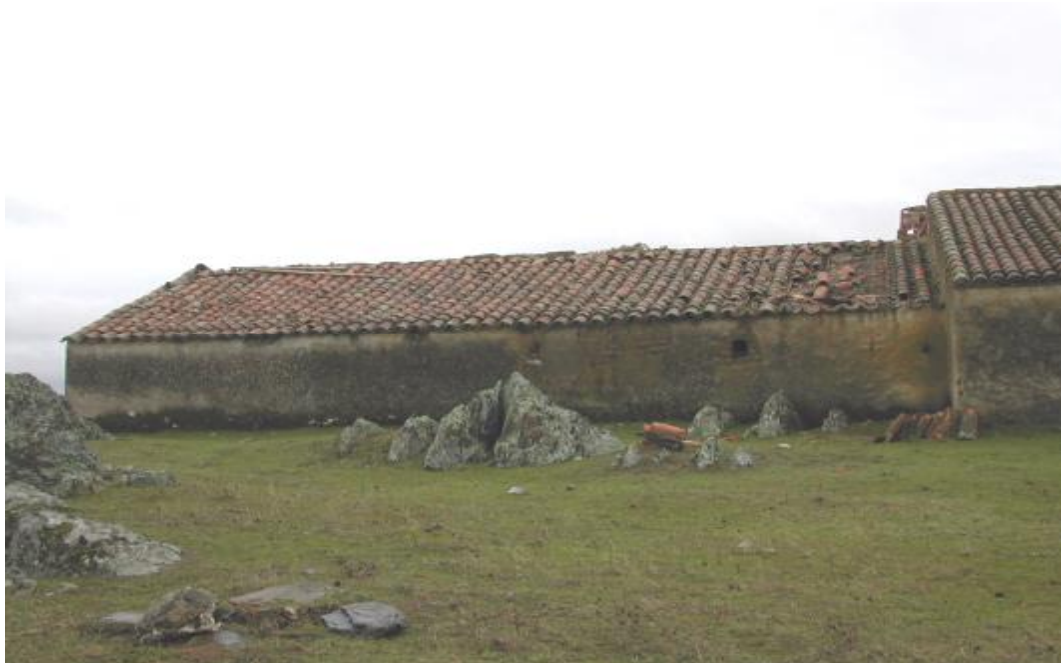
En la casa de “Villaralto” la cubierta tenía forma rectangular, con tres vertientes, 12,60 m. de fachada y 8 m. de profundidad (ver foto nº 1). Estaba localizada en una zona cerealista con grandes zonas de pastizal natural, barbechos y rastrojos. La finca mantenía un uso exclusivamente ganadero. Inicialmente la cubierta albergaba una colonia permanente de Cernícalo primilla con un total de 2 parejas, pero la cubierta mostraba un alto grado de deterioro y era previsible que se derrumbase completamente en un futuro. Por otra parte, la zona de actuación se encontraba cercana a otras colonias, pudiendo favorecer la recolonización natural.

Foto nº 1: Estado de la colonia de Cernícalo primilla en la cubierta de “Villaralto” antes de la rehabilitación.

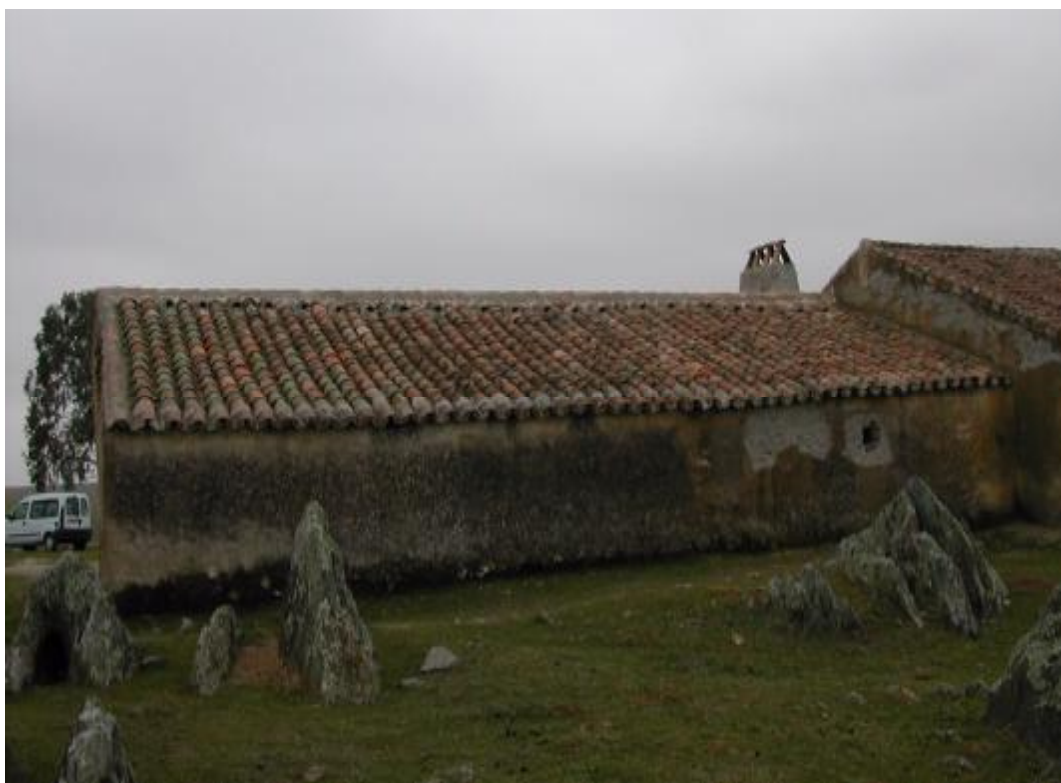
Foto nº 2: Estado de la cubierta de “Villaralto” después de la rehabilitación.

Para realizar esta obra fue necesario eliminar toda la teja árabe del tejado, pero reservando aquellas que podían ser reutilizadas, aprovechando posteriormente el 50% de ellas. Se quitó la techumbre de caña y las vigas de madera que se encontraban en mal estado y se sustituyeron por otras nuevas también de madera y tratadas con tanalit. Para la construcción de la techumbre se colocó sobre las vigas un entablado de ripia de madera de pino y sobre éste se dispusieron las tejas. Se utilizaron tanto las tejas árabes originales como nuevas de idénticas características, fijándolas con mortero de arena, cemento y cal, al igual que los caballetes y los redoblones (ver foto nº 2).

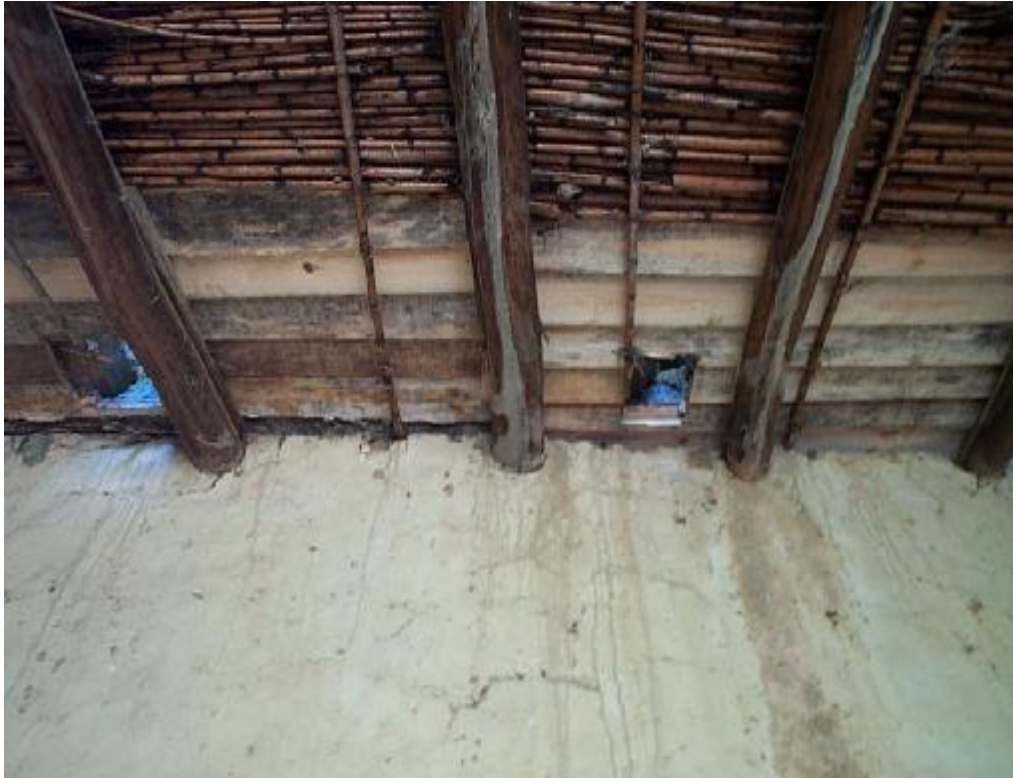
Foto n° 3: Detalle del hueco dejado para la entrada a los nidos en el tejado de “Villaralto”.

Se dejaron 39 entradas a cajas nido, consistentes en mantener elevada una de las tejas para dejar un hueco de entrada de 6 cm de diámetro (ver foto nº 17). Esta entrada, a través de una pequeña rampa, daba acceso un hueco de 12 x 25 cm practicado en la techumbre y donde se encastraba posteriormente la caja nido. En esta primera fase sólo se colocaron 20 cajas nido en las 39 entradas disponibles, estando previsto instalar la totalidad en caso de que la colonia se ocupe con éxito (ver foto nº 3).

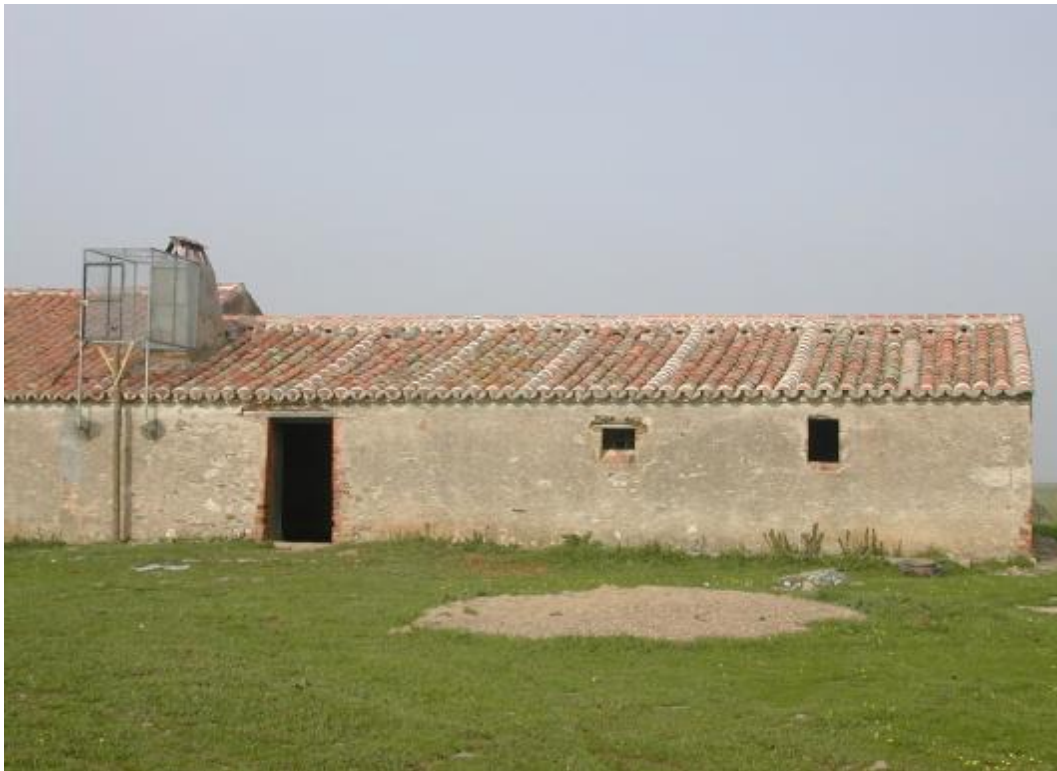
Foto n° 4: Jaulón para “ambiente de colonia” y “hacking” en la cubierta de “Villaralto”.

Además, tras el fracaso del primer año, se instaló un jaulón (ver foto nº 4) sobre el tejado para crear “un ambiente de colonia” introduciendo ejemplares no recuperables procedentes del Centro de Reproducción de Cernícalo primilla de la Asociación para la Defensa Medioambiental (DEMA) de Almendralejo (Badajoz). Aún así, este método no ofreció los resultados esperados, por lo que se procedió a colocar una jaula anexa al jaulón para realizar “hacking” con pollos nacidos en el Centro de Reproducción de Cernícalo primilla de DEMA e intentar que éstos reconocieran el lugar como propio y volvieran al año siguiente a criar en él.

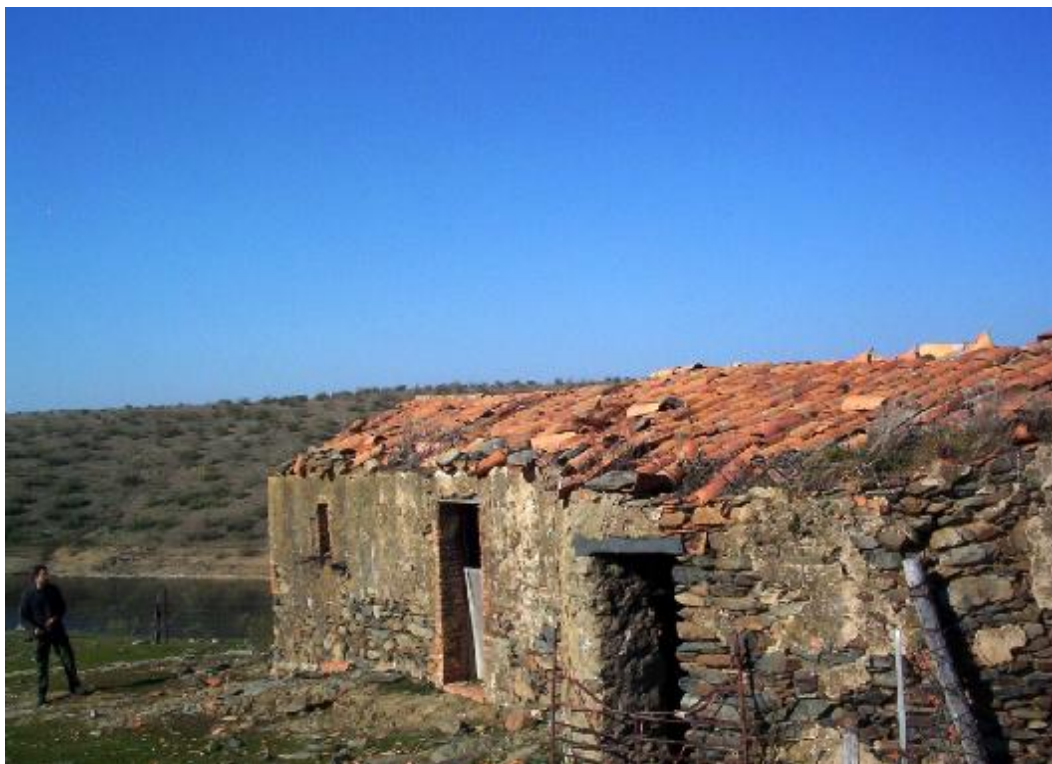
El establo de Valle Sevilla presentaba su base dividida en dos partes distintas, una rectangular de 7 x 4 m y otra circular con un perímetro de 20 m, con un tejado a dos aguas. Se localiza en un retamal aclarado rodeado de siembras y pastizales a orillas del Embalse de La Serena (ver foto nº 5). Su cubierta albergaba una colonia estimada en 10 parejas, pero su viabilidad estaba gravemente comprometida por el avanzado estado de deterioro del tejado, que se encontraba estaba prácticamente derrumbado. Se llegaron a encontrar ejemplares muertos por aplastamiento al derrumbarse partes del tejado.

Foto nº 5: Estado de la colonia de Cernicalo primilla en el establo de “Valle Sevilla” antes de la rehabilitación.

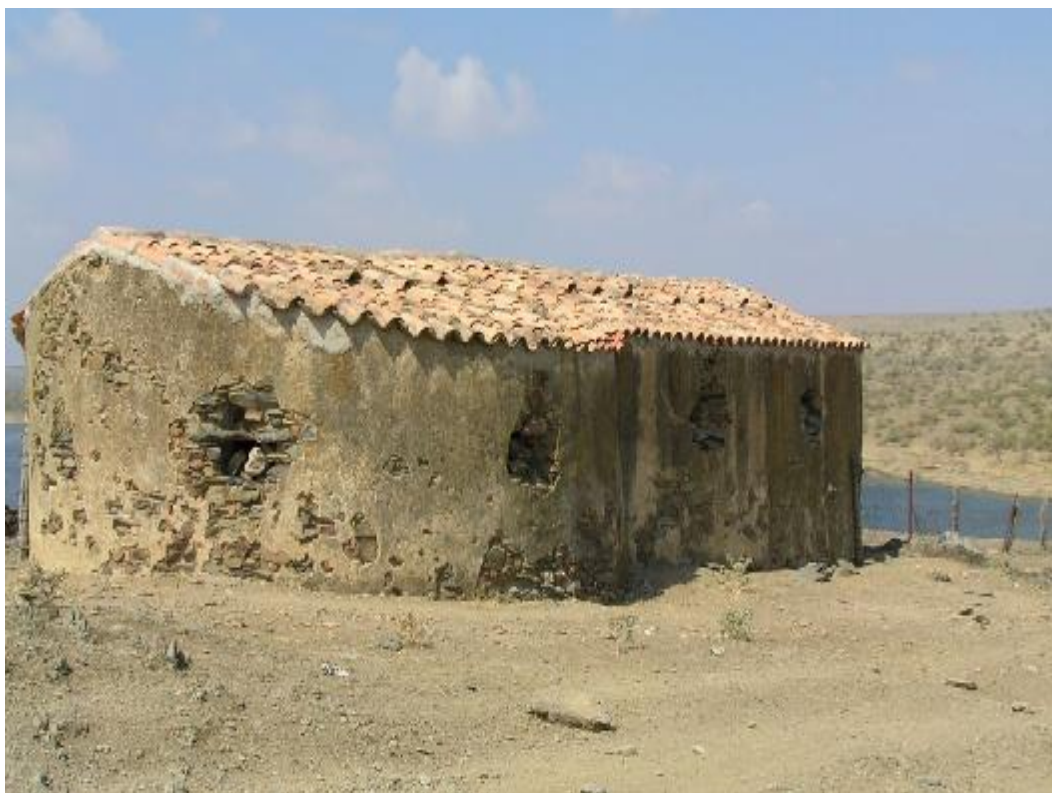
Foto nº 6: Establo de “Valle Sevilla” después de la rehabilitación.

Para la techumbre se empleó un entablado de ripia de madera de pino y se colocó, encima de ésta la teja árabe nueva y antigua (ver foto nº 6).

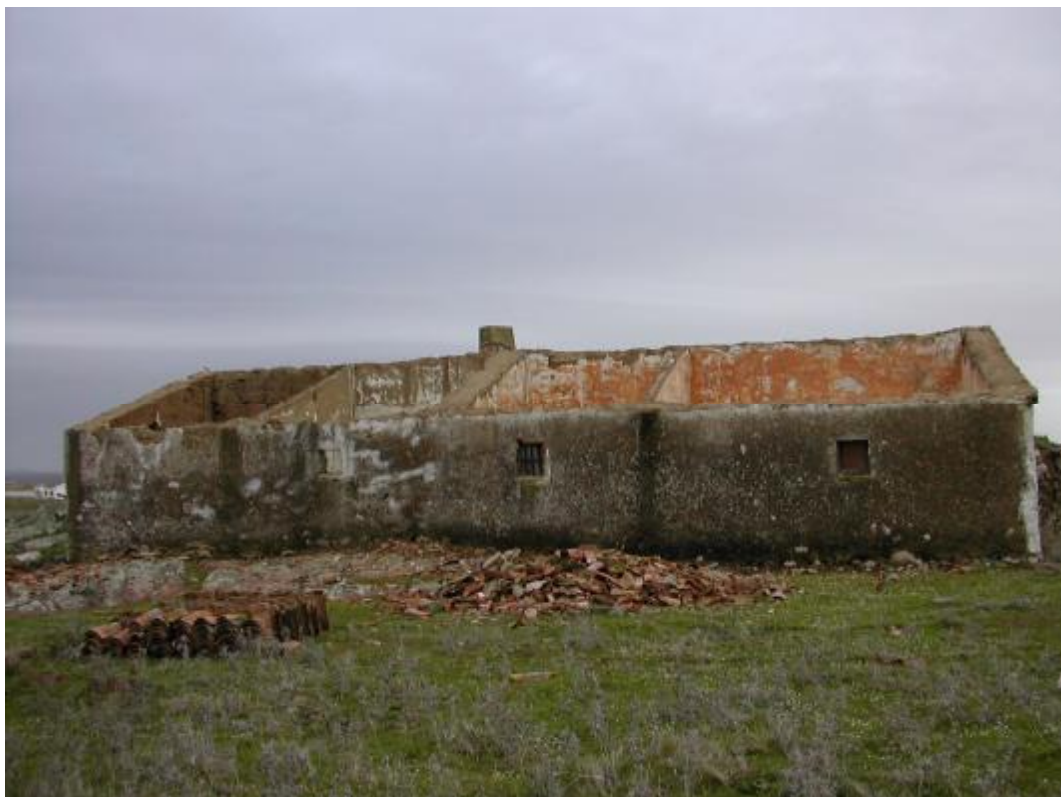
Foto nº 9: Casa de “Valle de los Santos” durante la rehabilitación.

Las obras consistieron en el desescombrado de toda la cubierta, quitando tejas, vigas y entablado (ver foto nº 9).

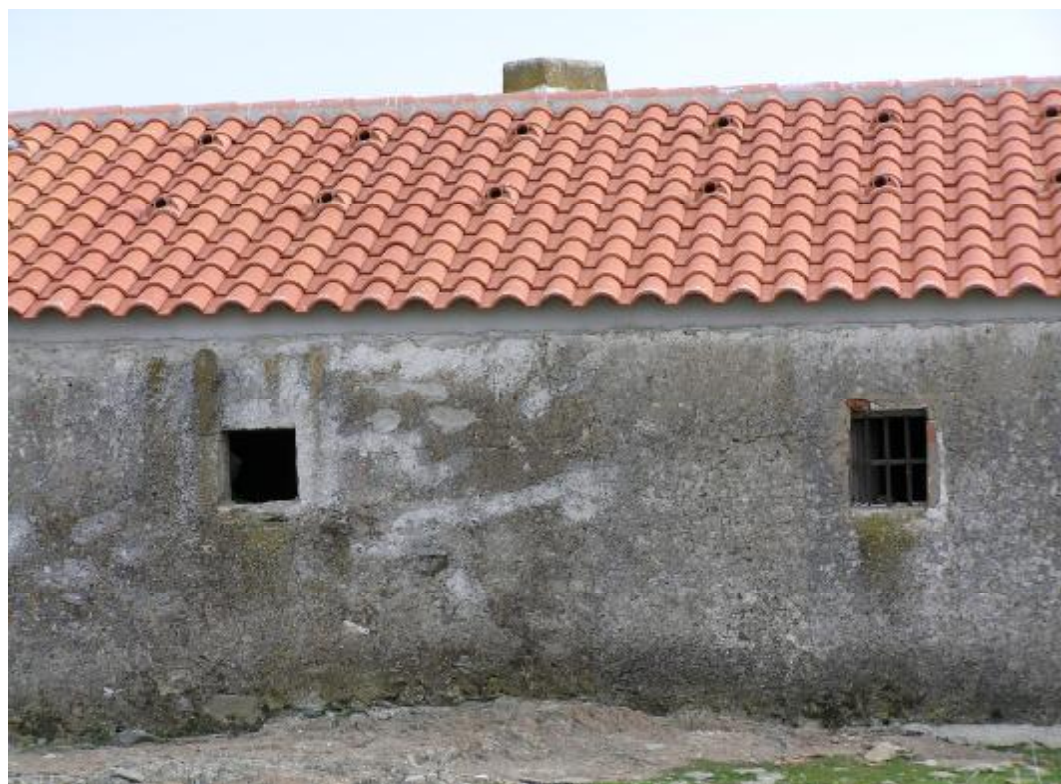
Foto nº 10: Casa de “Valle de los Santos” después de la rehabilitación.

Se utilizaron fueron tejas rojas mixtas (ver foto nº 10) y las tejas de las cumbreras y bordes se sujetaron con mortero. En este caso se colocaron 54 unidades especiales para las entradas consistentes en tejas de ventilación y sujetas con mortero en lugar de tejas elevadas (ver foto nº 18). En las 54 entradas construidas sólo se instalaron 30 cajas nido. Para evitar daños en el plumaje de las aves al entrar y salir, se limpiaron y limaron los bordes de la teja de ventilación y además se realizó una rampa para disminuir la pendiente y distancia a la base de la caja nido.

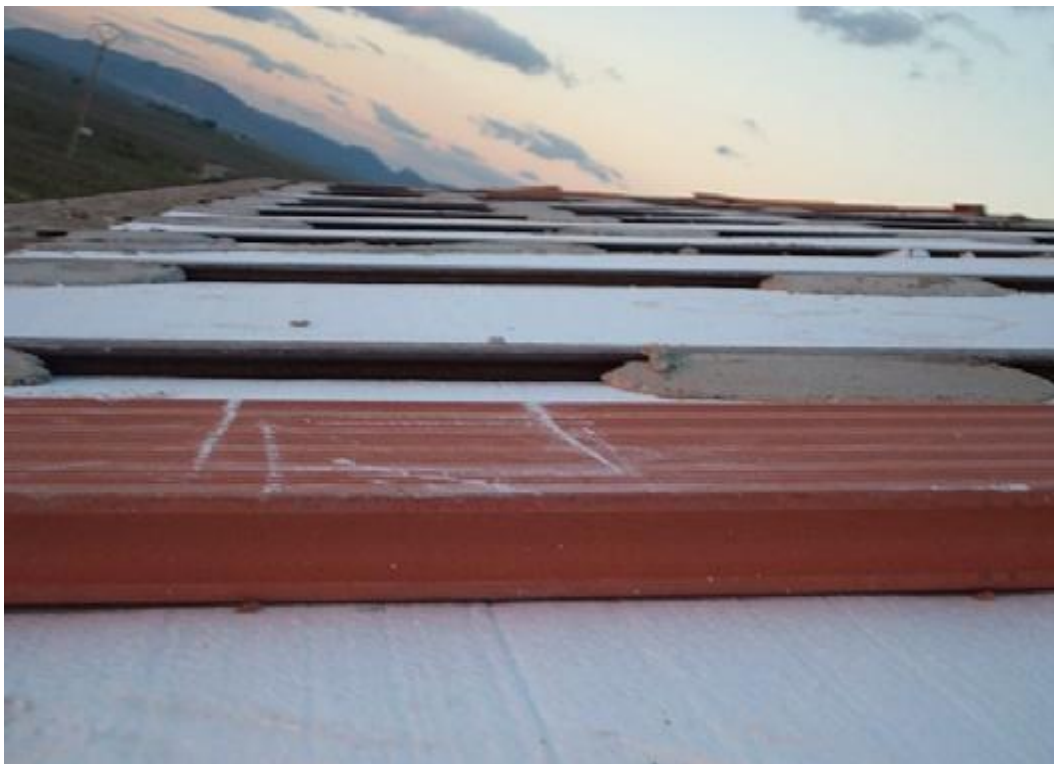
Foto n° 11: Detalle de planchas aislantes de poliespán en “Valle de los Santos” .

y para aumentar el aislamiento se cubrieron con planchas aislantes de poliespan de 30 o 40 mm de grosor fijadas a las vigas con mortero (ver foto nº 11).

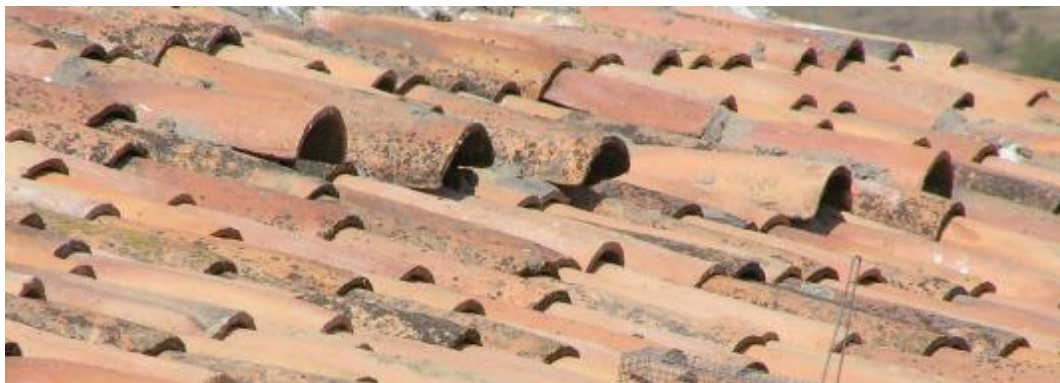
Foto nº 16: Detalle de las entradas a las cajas nido en la cubierta de “Valle Sevilla”.

La entrada a los nidales se realizó elevando una teja con mortero para que permitiera la entrada a las aves, accediendo a la caja nido a través de una rampa (ver foto nº 16). Se colocaron un total de 20 cajas nido.

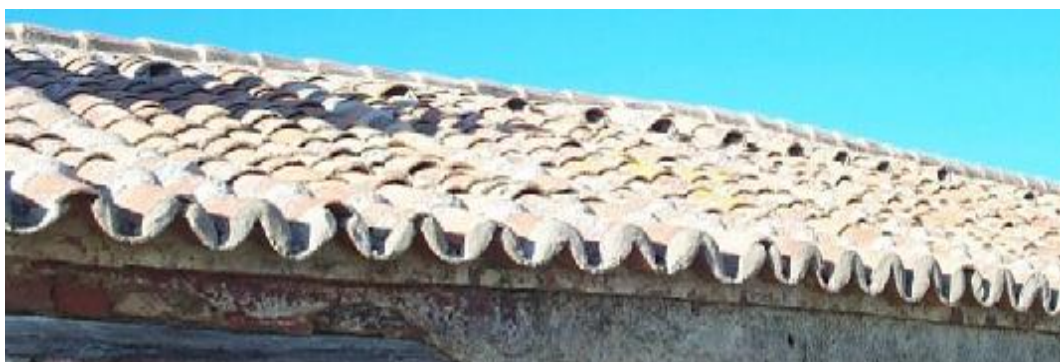
En el año 2003, en la cubierta de Villaralto no se produjo ninguna ocupación de cajas nido por Cernícalo primilla debido las entradas se hicieron con un tamaño que no permitía el adecuado acceso de las aves, siendo necesario realizar reformas. En el tejado de Valle de los Santos se constató la ocupación de 4 cajas nido por Cernícalo primilla y otra por Mochuelo. De las 4 parejas de Cernícalo primilla iniciales, 3 fueron

Foto nº 17: Detalle de entradas a las cajas nido en la cubierta de “Villaralto”.

Al año siguiente fue necesario realizar modificaciones al comprobarse que las entradas no permitían adecuadamente el acceso a los Cernícalos primillas debido a que el tamaño de entrada era inferior a 6 cm. La modificación se realizó eliminando el mortero de la teja de entrada y reduciéndolo exclusivamente a los puntos del inicio de la teja, en lugar de en toda su longitud.
