## **GESTIÓN DE LA ZEPALIC LA SERENA Y SIERRAS PERIFÉRICAS**

**PROYECTO N° LIFE 00NAT/ E / 7348**

### **INFORME TÉCNICO RESULTADOS DE LA INSTALACIÓN DE CAJAS NIDO EN TENDIDOS ELÉCTRICOS Y OTROS EMPLAZAMIENTOS EN LA ZEPALIC “LA SERENA Y SIERRAS PERIFÉRICAS”**

**DIRECCIÓN GENERAL DE MEDIO AMBIENTE  
JUNTA DE EXTREMADURA**

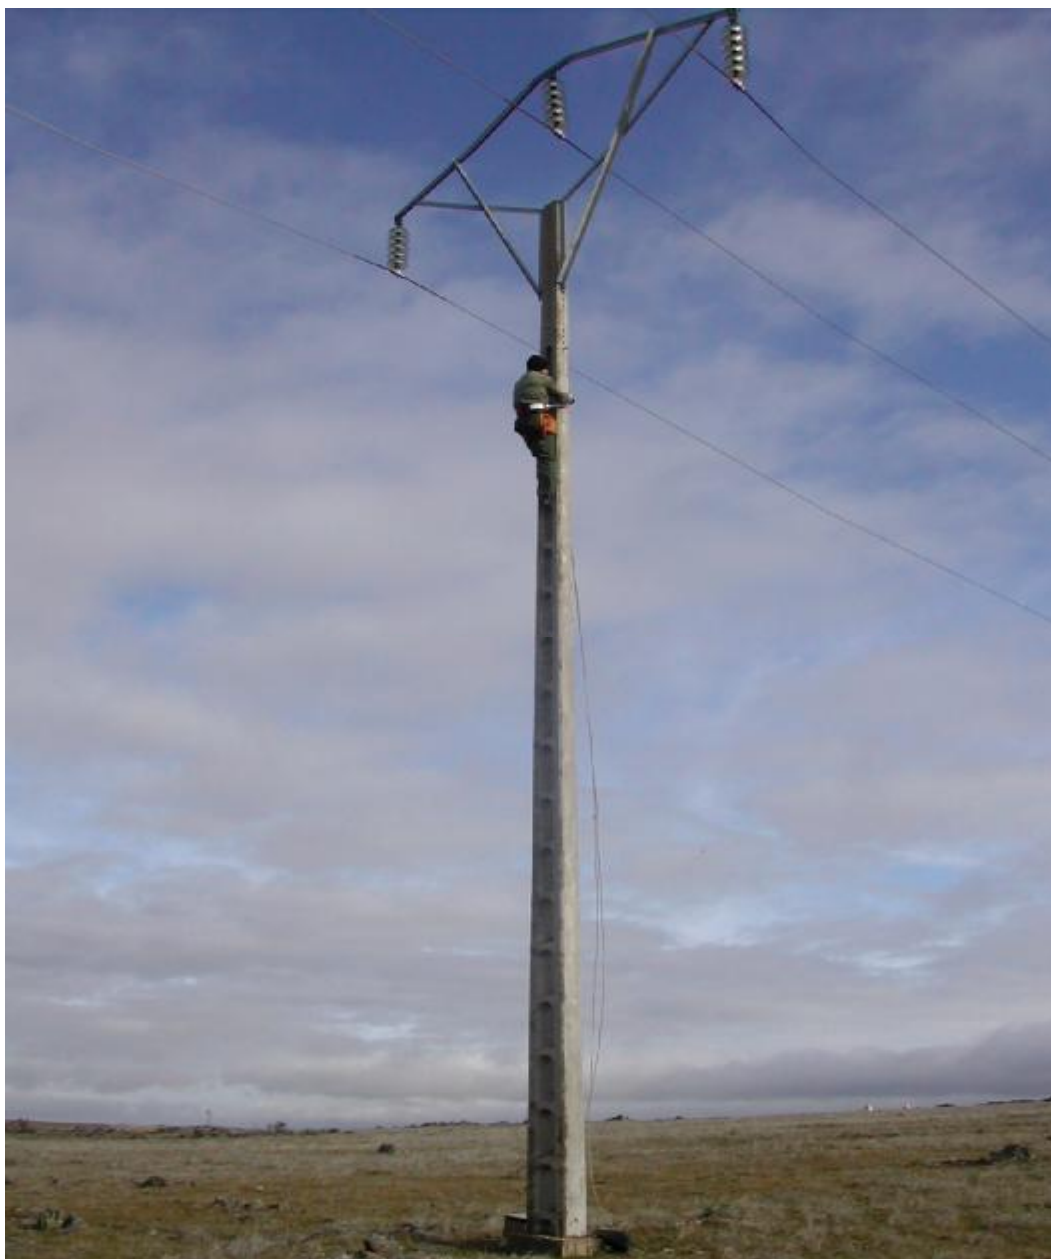
Foto n° 1: Proceso de colocación de caja nido en apoyo eléctrico

Para la instalación de las cajas nido fue necesaria la participación de dos personas para el ascenso a los apoyos, contando inicialmente con la colaboración de un técnico de la compañía eléctrica. (Foto nº 1). Su colocación se realizó cumpliendo todas las normas de seguridad y siguiendo el manual técnico de Iberdrola, titulado “Colocación y mantenimiento de cajas y soportes para nidificación en líneas aéreas”.

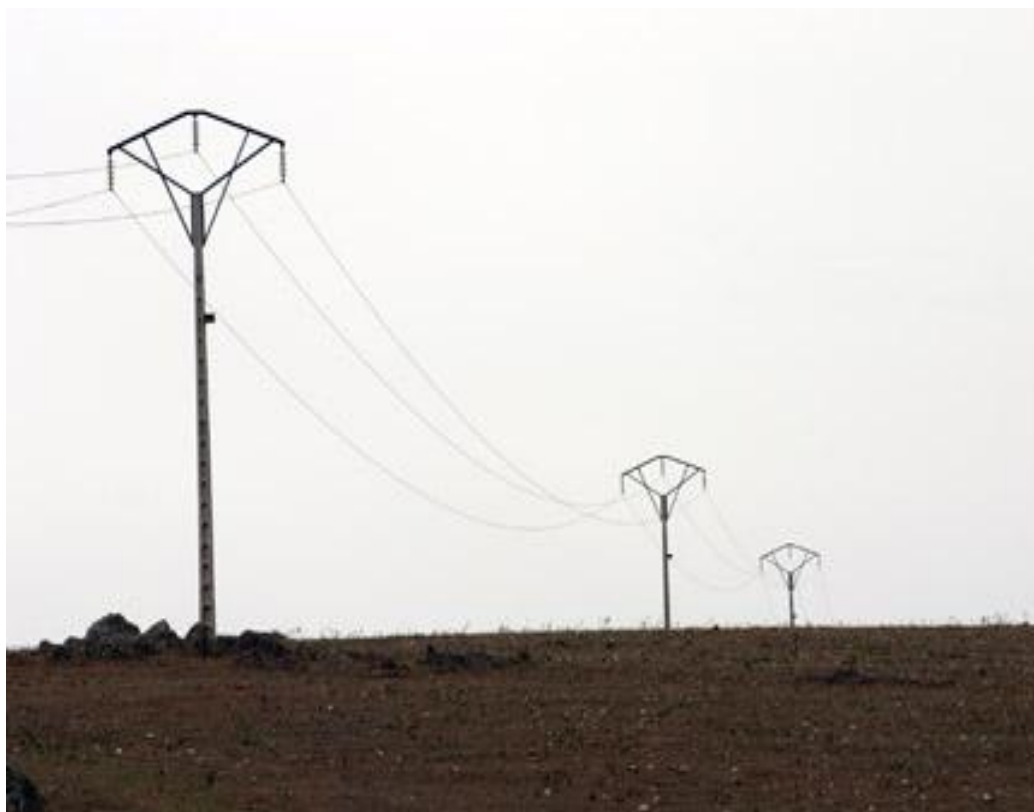
**Foto n° 2: Detalle de apoyos de alineación con cajas nido.**

- Que fueran líneas de media o baja tensión.
- Que la línea discurriera por zonas desarboladas (con escasa disponibilidad de huecos).
- Que los apoyos fueran de soporte de hormigón y de alineación, desestimándose aquellos apoyos de amarre, derivación, ángulo, seccionadores o centros de transformación (foto nº 2), por existir mayor riesgo de electrocución para las aves.
- Que los apoyos no estuvieran cercanos a suelo urbano (menos de 500 m), granjas u otra infraestructura con disponibilidad de huecos para nidificar.
- Que las líneas discurrieran dentro hábitats óptimos de las especies objetivo.

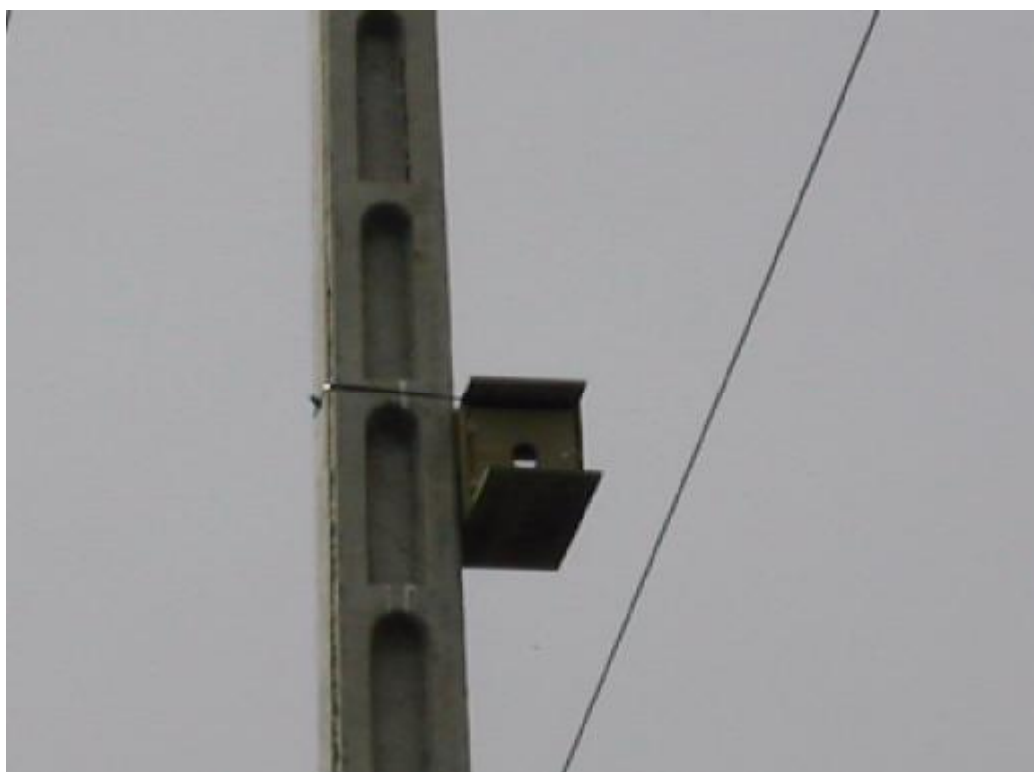
**Foto n° 3: Detalle de caja nido y mecanismo de sujeción al apoyo.**

Las características de las cajas nido utilizadas han sido las siguientes (ver foto nº3):

- Madera de pino tratada con Tanalit.
- Medidas: 25,5cm de ancho x 30cm de fondo x 21cm de alto.
- Puerta frontal con bisagras y enganche de cierre y con orificio central de 6 cm de diámetro para la entrada de las aves a su interior.
- El techo de la caja nido sobresale 9 cm por delante y 1 cm por detrás para evitar la insolación en el interior y la posible entrada del agua de lluvia.
- La base de la caja nido sobresale 15 cm por la parte delantera, practicándose en dicho saliente una serie de agujeros para evitar la acumulación de agua. La función de este amplio saliente es servir de posadero a las aves, especialmente para los jóvenes en sus primeras salidas del nido y evitar que caigan prematuramente al suelo.

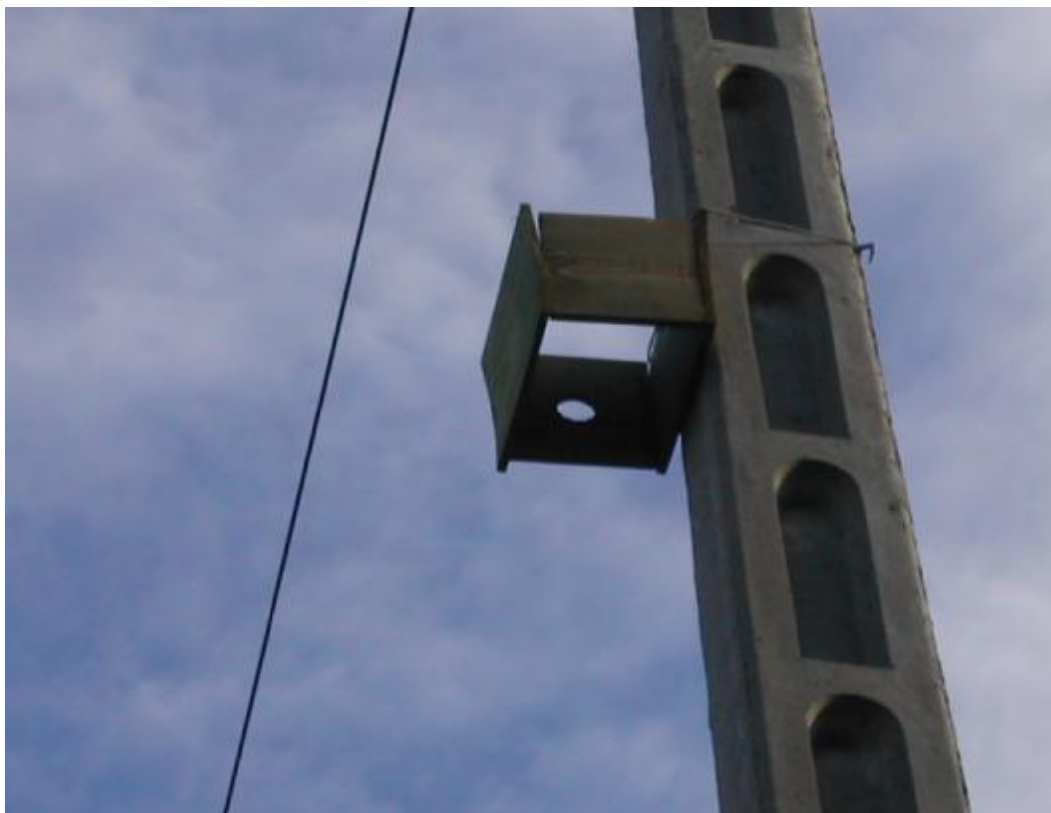
**Foto n° 4: Caja insertable, sin juntas de dilatación, por despuntarse debido al calor.**

- La madera que se utilizó para las cajas nido tenía un tratamiento funguicida e insecticida, pero además sería recomendable un tratamiento hidrófugo y contra los rayos solares para evitar el deterioro de la madera.
- En la unión de las tablas para la construcción de las cajas nido, no se recomienda la utilización de puntas de acero sino la utilización de tirafondos con rosca para madera, ya que con la dilatación de la madera las puntas terminan saliéndose con el paso del tiempo.
- En zonas con temperaturas muy extremas es conveniente dejar juntas de dilatación de 0,5 mm entre las tablas para evitar que las cajas se deformen y queden inutilizadas. En algunos casos, en un solo año desde su instalación pueden llegar a perder alguna tabla (ver foto nº 4) y quedar inservibles.

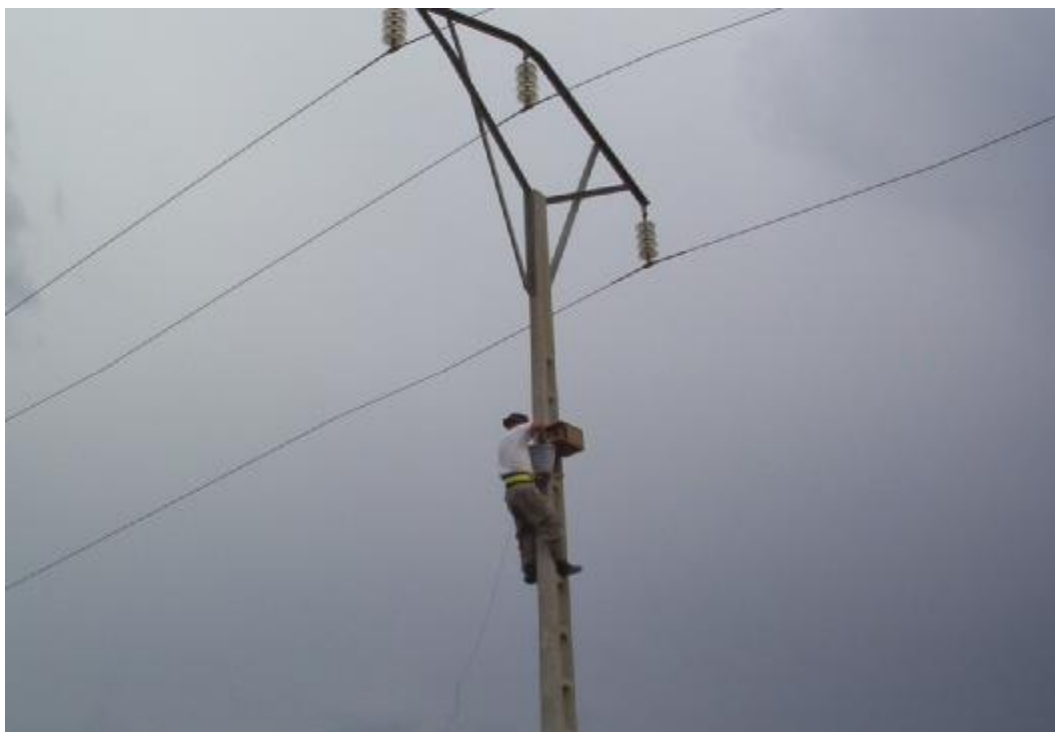
**Foto n° 5: Ascensión al apoyo para recoger los pollos para el anillamiento.**

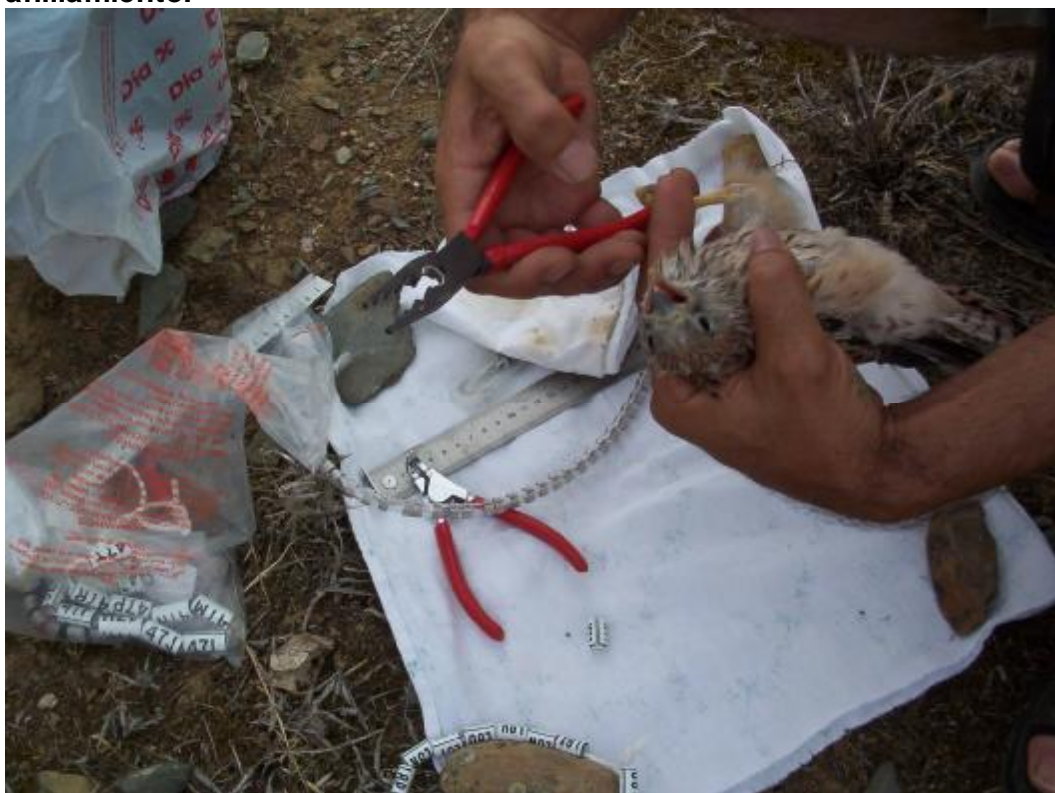
**Foto n° 6: Anillamiento de pollos de Cernicalo Primilla.**

En esta segunda visita también se procedió al anillamiento científico de los pollos en su tercera o cuarta semana de edad, empleándose anilla metálica y además anilla de PVC de lectura a distancia en el caso del Cernícalo primilla. El anillamiento fue realizado con la colaboración de un anillador experto de la Dirección General de Medio Ambiente de la Junta de Extremadura (Foto nº 6 y 7). Esta revisión se hizo de forma progresiva ya que, teniendo en cuenta la fecha de puesta de todas las cajas nido, los pollos de las distintas cajas presentaban grandes diferencias en su estado de desarrollo.

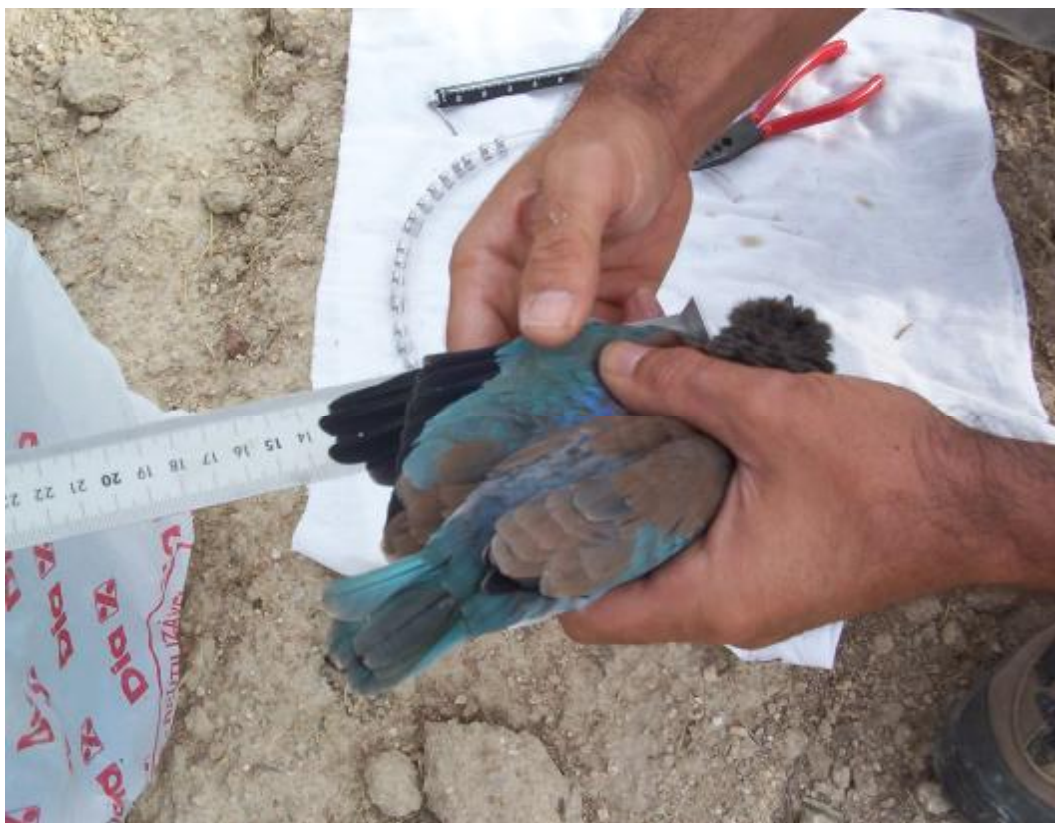
Foto nº 7: Anillamiento de pollo de Carraca.
