## GESTIÓN DE LA ZEPa-LIC LA SERENA Y SIERRAS PERIFÉRICAS

Proyecto nº LIFE00NAT/ E / 7348

### INFORME TÉCNICO INCIDENCIA DE LOS TENDIDOS ELÉCTRICOS SOBRE LA AVIFAUNA EN LA ZEPa-LIC “LA SERENA Y SIERRAS PERIFÉRICAS”. RESULTADO DE LAS ACTUACIONES REALIZADAS.

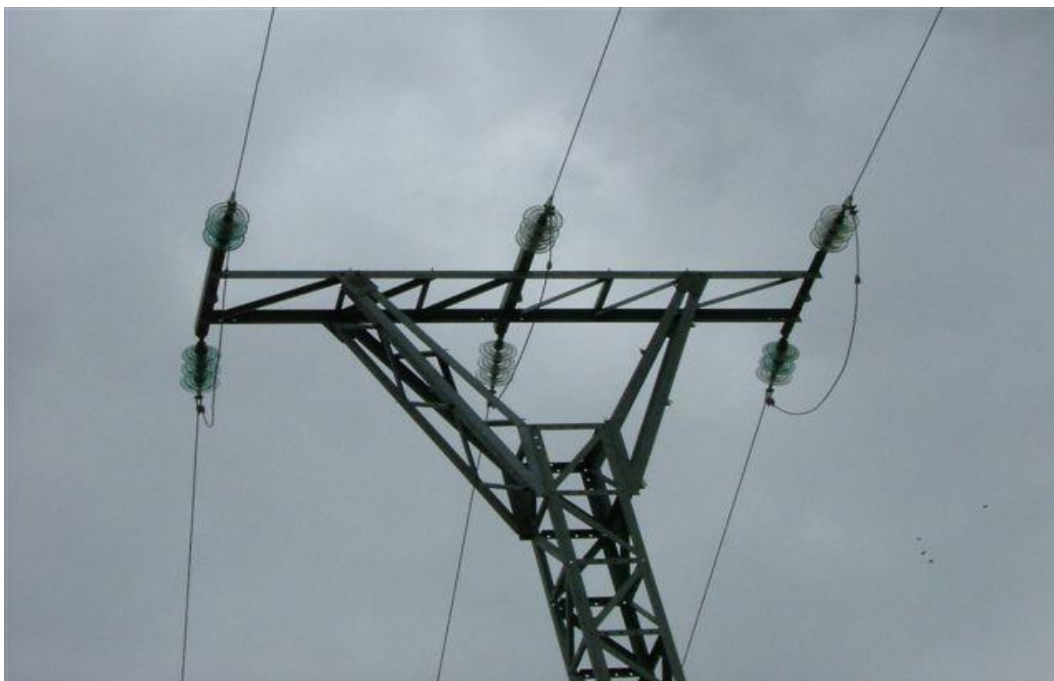
Foto n° 1: Apoyo de celosía de amarre con cruceta recta.

- En los apoyos de amarre con cruceta recta corta, por su configuración especialmente peligrosa para la avifauna, se cambió el apoyo ante la imposibilidad de aumentar la distancia fase tierra, instalando apoyos de celosía con cruceta tipo bóveda. También se colocaron elementos antiposada y se instalaron 5 aisladores U70 por fase. Se regularon seis vanos por apoyo, reparando el puente en una fase.

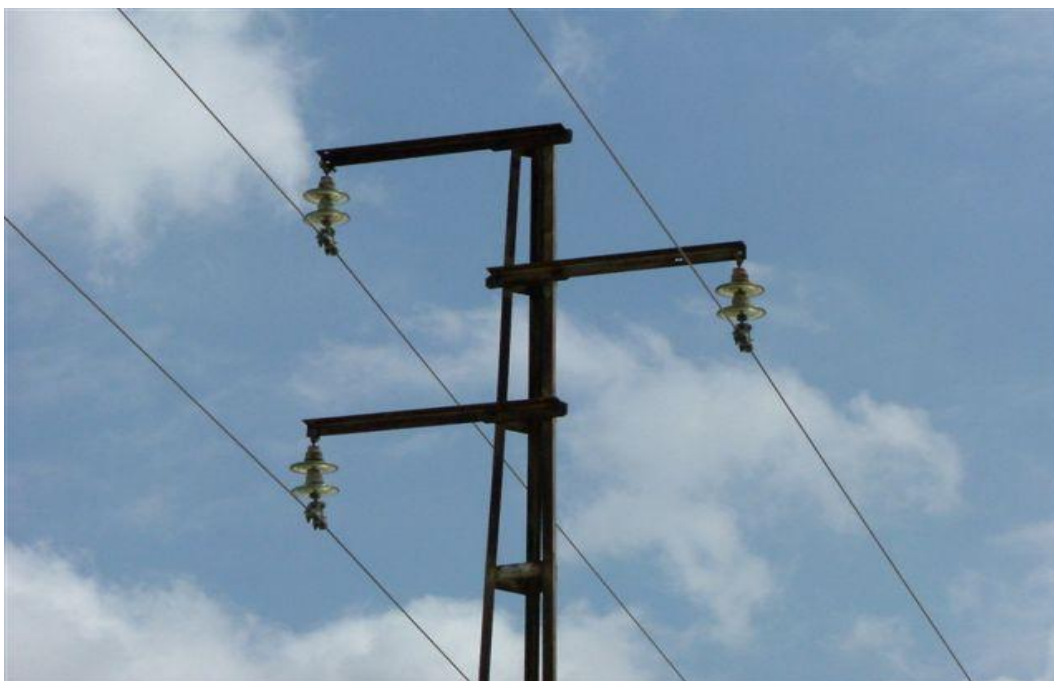
Foto n° 2: Apoyo de alineación con cruceta al tresbolillo con dos aisladores U40 por fase.

- En los apoyos de alineación al tresbolillo localizados dentro de zonas de alto riesgo de electrocución, se cambió el aislamiento con tres platos U70 por fase.

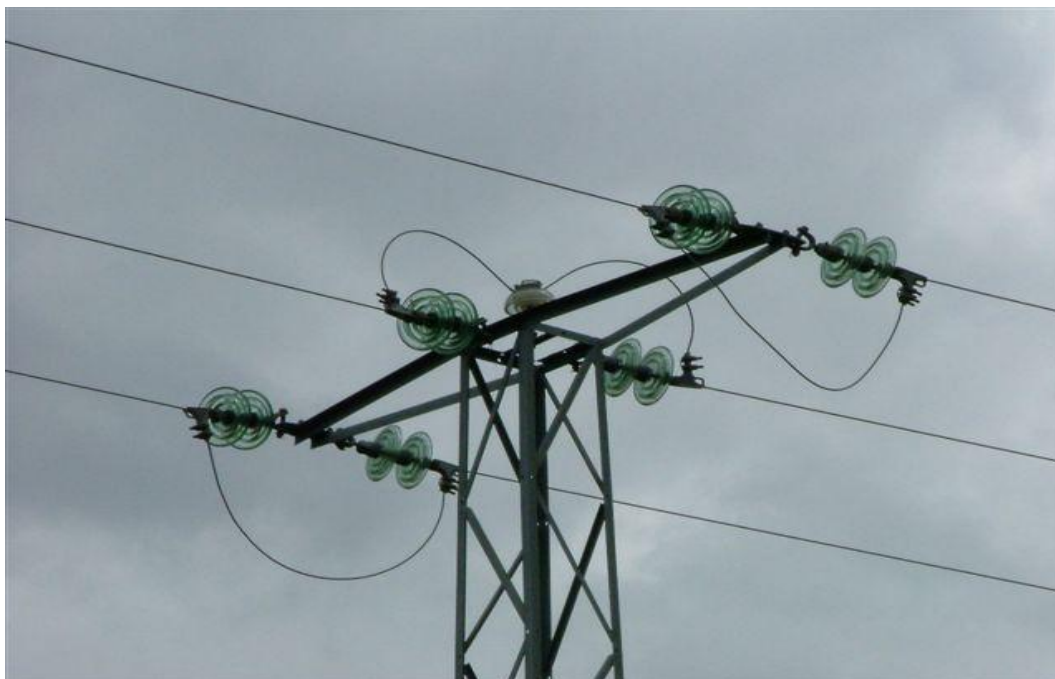
**Foto n° 3: Apoyo de celosía con cruceta de amarre y un aislador rígido.**

- En los apoyos de amarre se eliminaron los aisladores de cogolla por tres platos U70 como elemento soporta puentes, se aumentó el aislamiento de la línea hasta 5 platos U70 por cada uno de los seis amarres y se instalaron elementos disuasorios de antiposada del tipo paraguas.

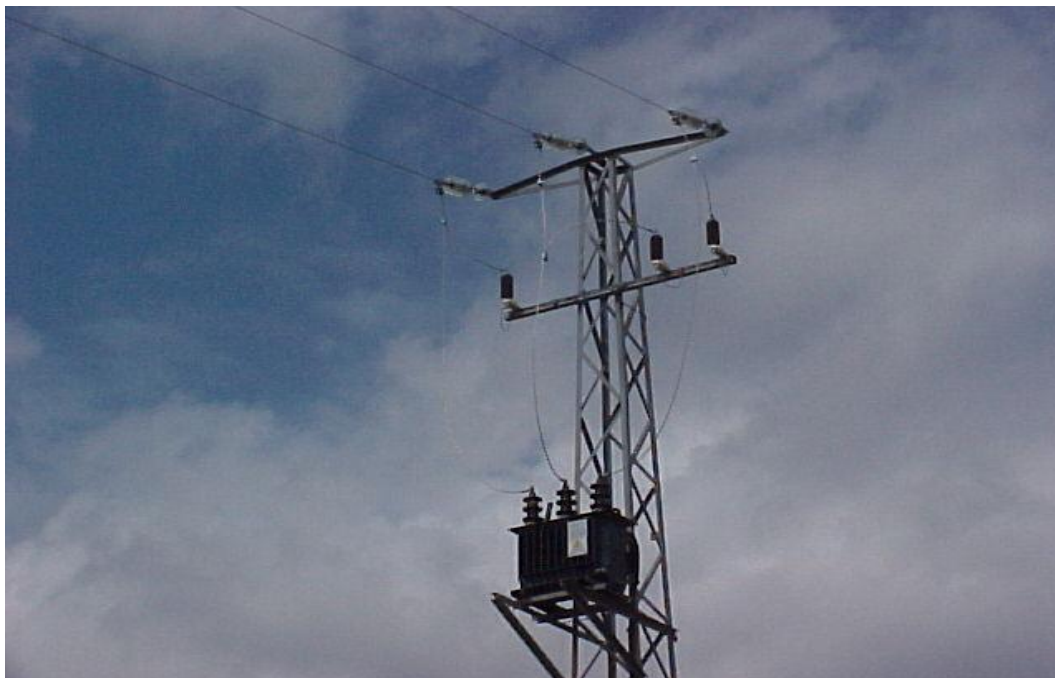
**Foto n° 4: Apoyo con Centro de Transformación a intemperie.**

- En los apoyos con centro de transformación se cambiaron los aisladores U40 por 5 platos U70, se instalaron elementos disuasorios de antiposada del tipo paraguas y se forraron los puentes de alimentación del transformador.

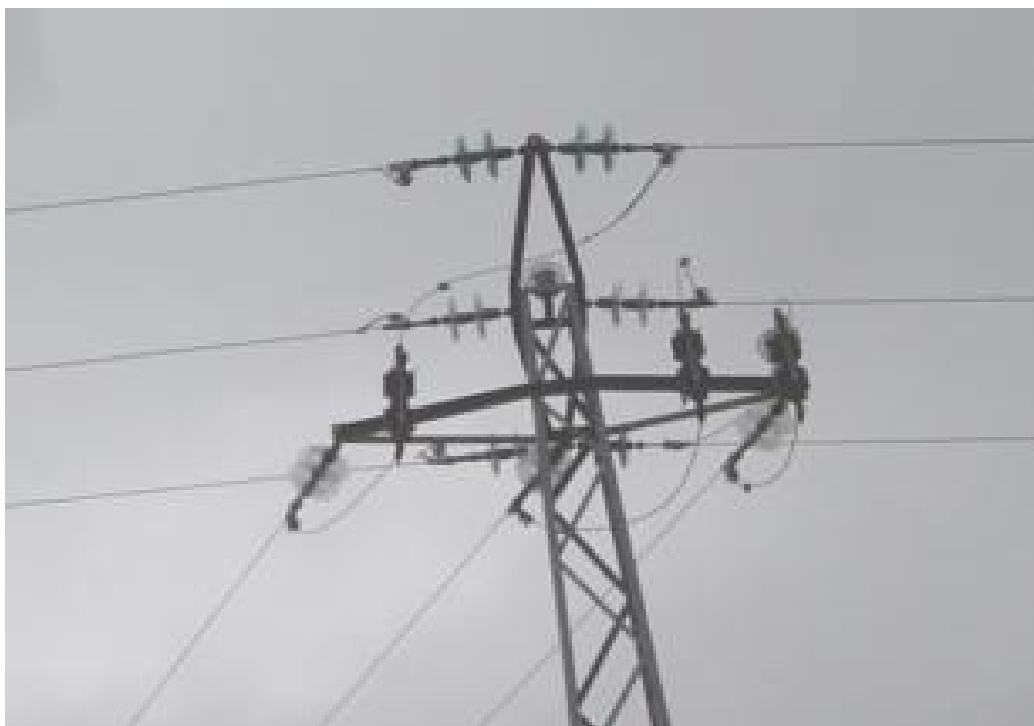
**Foto n° 5: Apoyo de amarre con cruceta de derivación**

- En los apoyos de amarre con cruceta de derivación se eliminó la acometida en tracción mecánica y conversión de la alineación a amarre, se aumentó el aislamiento a 5 platos U70 de los tres amarres de la cruceta de derivación, se forraron los puentes de la acometida, se eliminó el aislador rígido en la cruceta de derivación colocando tres platos U70 como soporta puentes y se instalaron elementos disuasorios de antiposada del tipo paraguas.

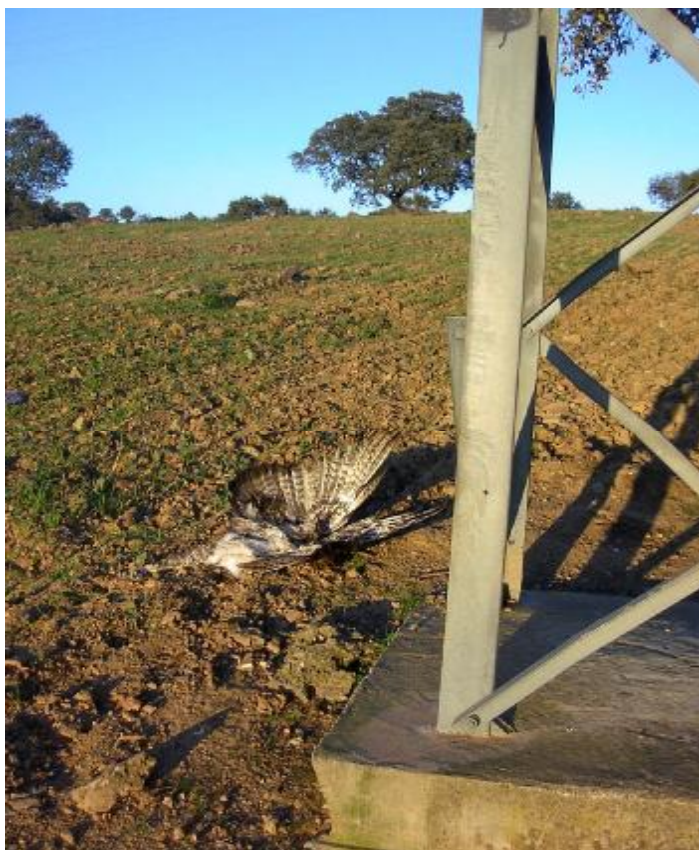
**Foto n° 6: Águila perdicera muerta por electrocución.**

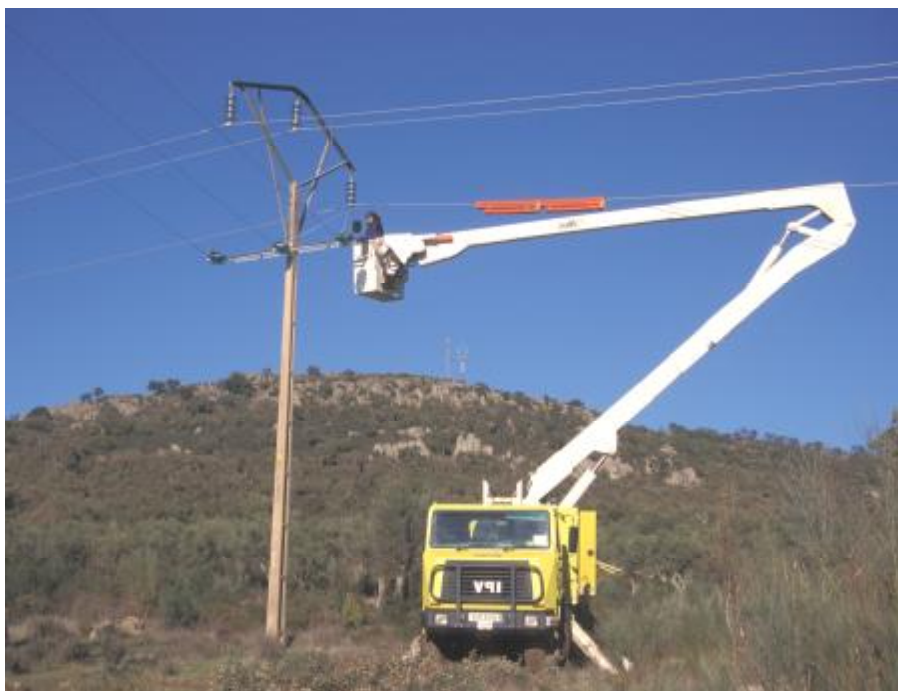
**Foto n° 7: Trabajos de modificación de apoyos eléctricos sin tensión.**
