# **GESTIÓN DE LA ZEPa-LIC LA SERENA Y SIERRAS PERIFÉRICAS**

**Proyecto nº LIFE00NAT/ E / 7348**

## **INFORME TÉCNICO INCIDENCIA DE LOS VALLADOS SOBRE LA AVIFAUNA EN ZEPa-LIC “LA SERENA Y SIERRAS PERIFÉRICAS”. RESULTADO DE LAS ACTUACIONES REALIZADAS”.**

**DIRECCIÓN GENERAL DE MEDIO AMBIENTE  
JUNTA DE EXTREMADURA**

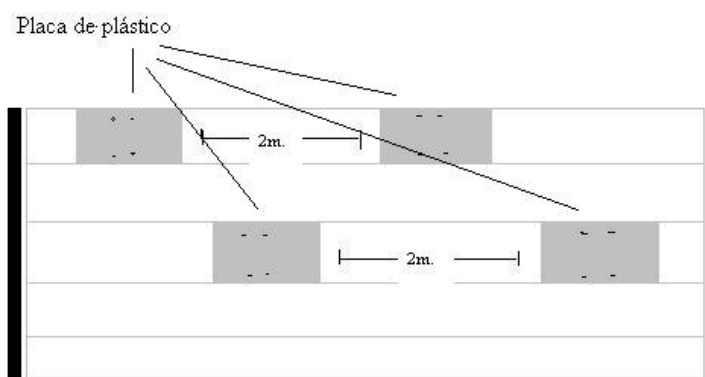
Figura 1: Esquema de la señalización de un vallado

En cuanto a la señalización de los cerramientos para hacerlos más visibles para las aves y evitar así el riesgo de colisión, se realizó mediante la colocación de placas rectangulares de un material plástico fabricado en poliestireno expandido (ver foto n° 6), de color blanco y con unas dimensiones de 30 cm x 15 cm x 1 mm. Estas placas se sujetaron al cerramiento en dos puntos con alambre liso acerado (ver foto n°7). Las placas fueron colocadas en cada cerramiento dispuestas en dos hileras a distinta altura y de forma alterna (ver Figura 1 y 2). Las placas se colocaron

- La distribución de las placas dependerá en gran medida de la visibilidad y peligrosidad que presenten los vallados ya que en aquellos que tengan menor visibilidad o mayor peligrosidad deberá incrementarse el número de placas para evitar el riesgo. La altura del vallado determinará las filas de placas que deberán colocarse, pero siempre será de forma alterna para reducir el número de ellas necesarias en cada vallado y optimizar el coste. No es necesaria la colocación de placas cerca del suelo ya que no se tiene constancia de choques a esa altura.

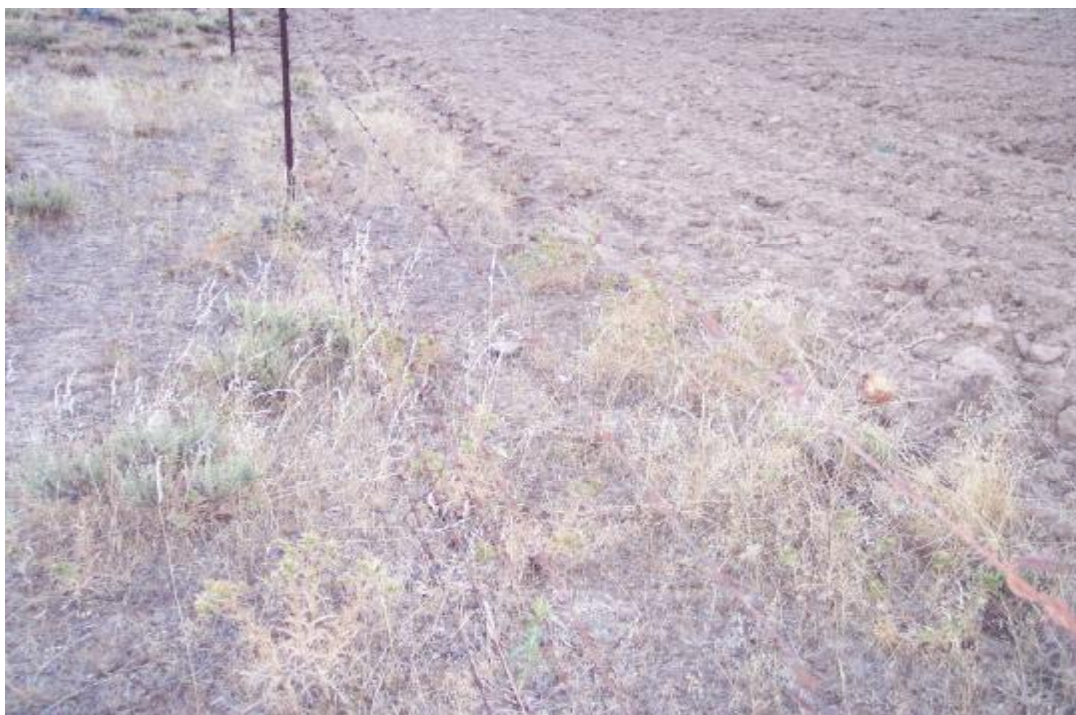
Foto n° 1: Cerramiento sin modificar con alambre de espino en su totalidad.

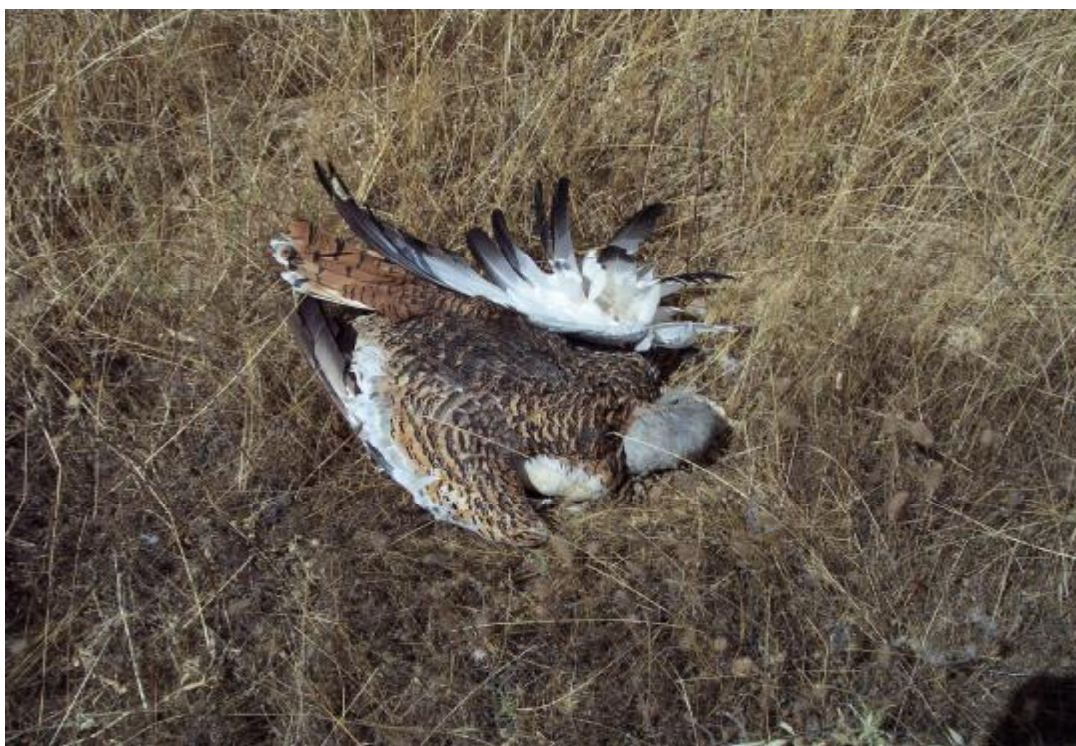
Otro hecho relevante fue un caso de muerte por colisión de una avutarda adulta contra un cerramiento sin señalizar (ver foto nº 2). En ese mismo cerramiento había sido señalizado otro tramo contiguo situado a 20 m distancia del lugar donde se produjo esta colisión, donde sin embargo no se ha constado ningún tipo de incidencia con las aves.

Foto n° 2: Colisión de una avutarda con un cerramiento con alambre de espino .

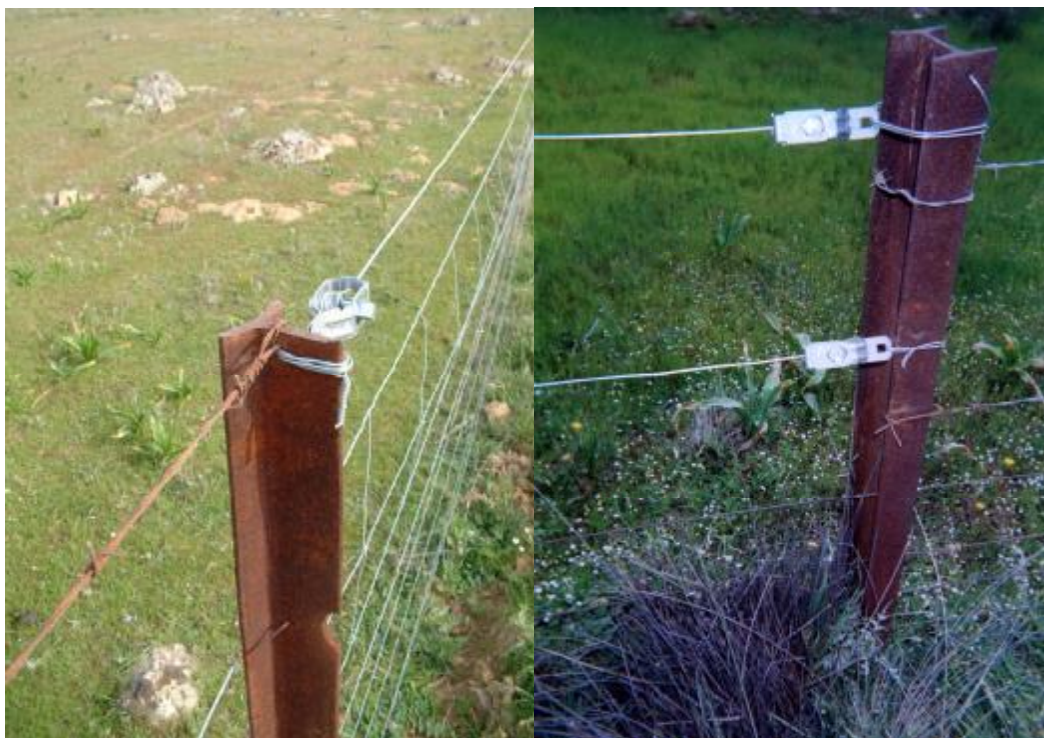
- Sustitución del hilo superior de alambre de espino. Para ello se procedió a eliminar exclusivamente el alambre de espino situado en la parte superior del cerramiento para sustituirlo por un alambre liso acerado.
- Sustitución de la totalidad del cerramiento. Esta actuación consistió en eliminar todos los hilos de espino y su sustitución por una malla ganadera de 15 x 30 cm de luz de malla y 1,5m de altura máxima. También se utilizó alambre liso acerado para el hilo superior situado por encima de la malla.

**Foto n° 3: Sustitución de alambre de espino por alambre liso y malla ganadera.**

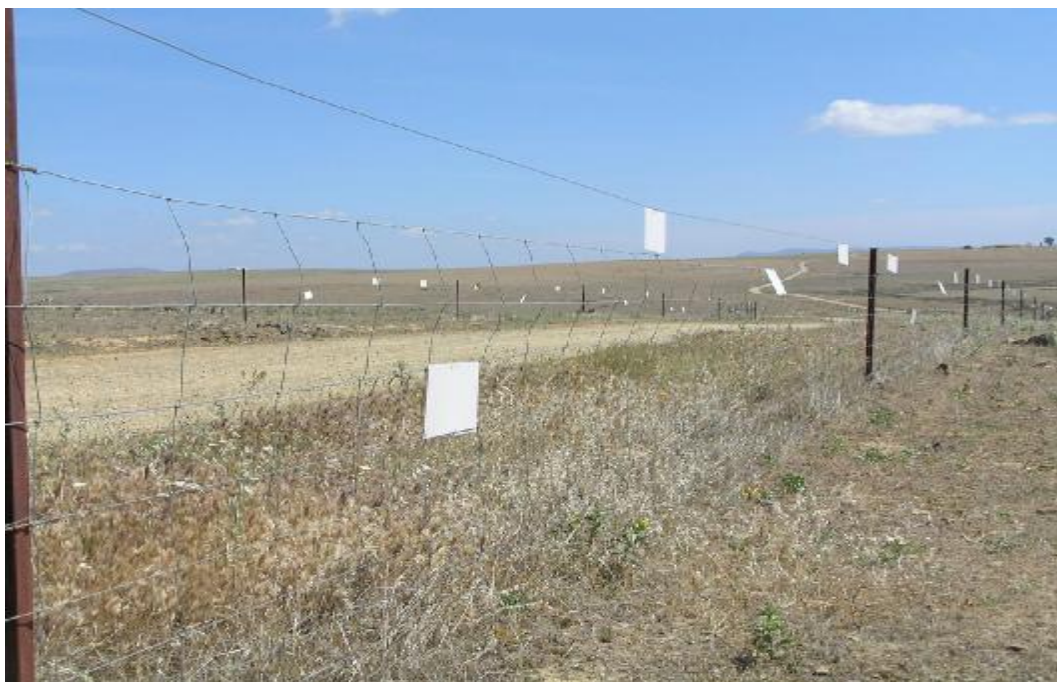
**Foto n° 4: Sustitución de alambre de espino, colocación de malla ganadera y señalización. Anteriormente, este tendido era de alambre de espino.**

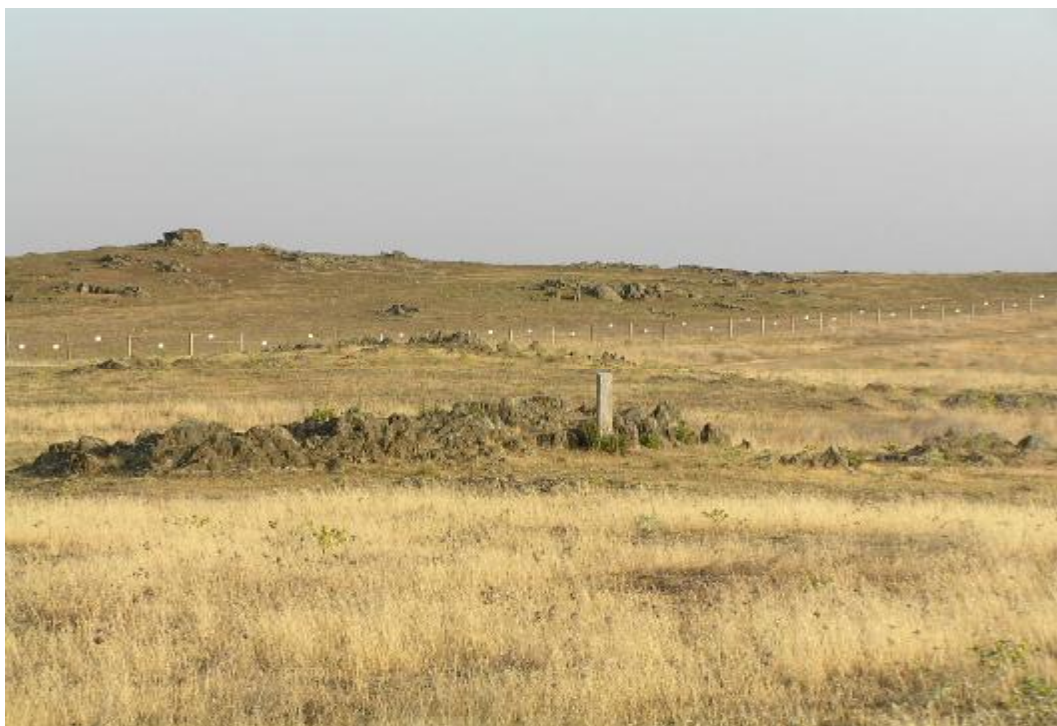
En aquellos casos en los que la distancia entre los postes del cerramiento era muy reducida (cerramientos antiguos), se colocó solamente una placa cada dos postes y a diferentes alturas. (Ver foto n° 5)

**Foto n° 5: Señalización de la finca “Casablanca” sólo con una placa por vano, colocadas a diferentes alturas alternadamente.**

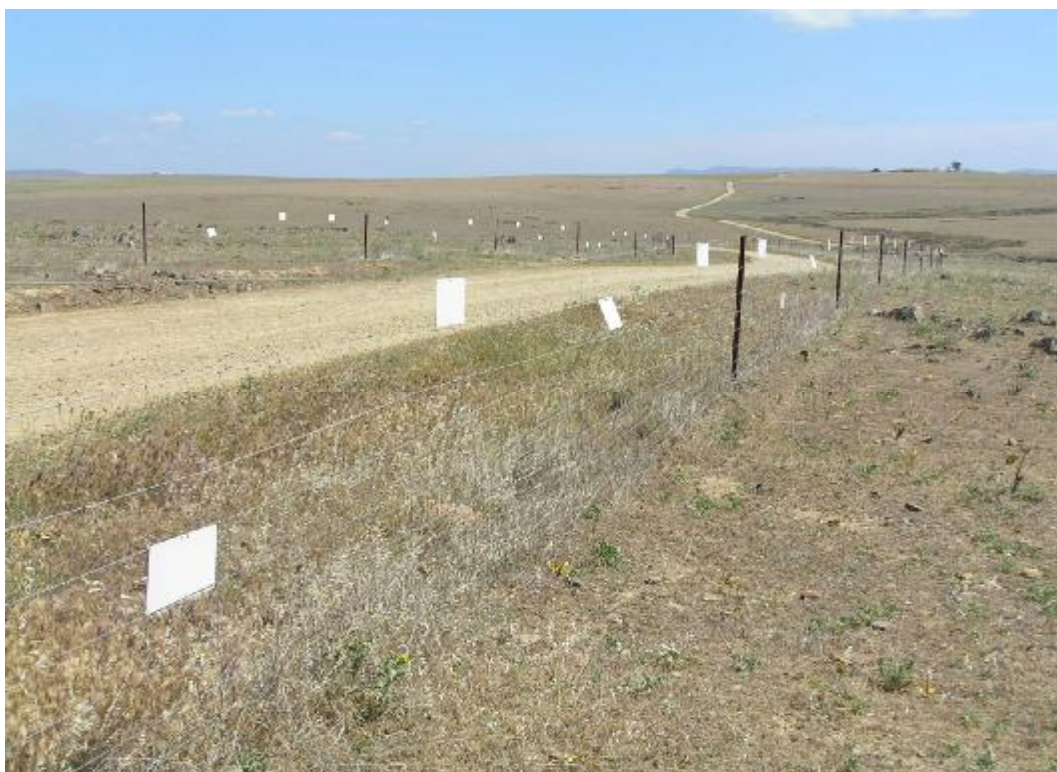
**Foto n° 6: Señalización de las fincas “Mangas Verdes” y “Pavorosa” con 3-4 placas cada vano.**

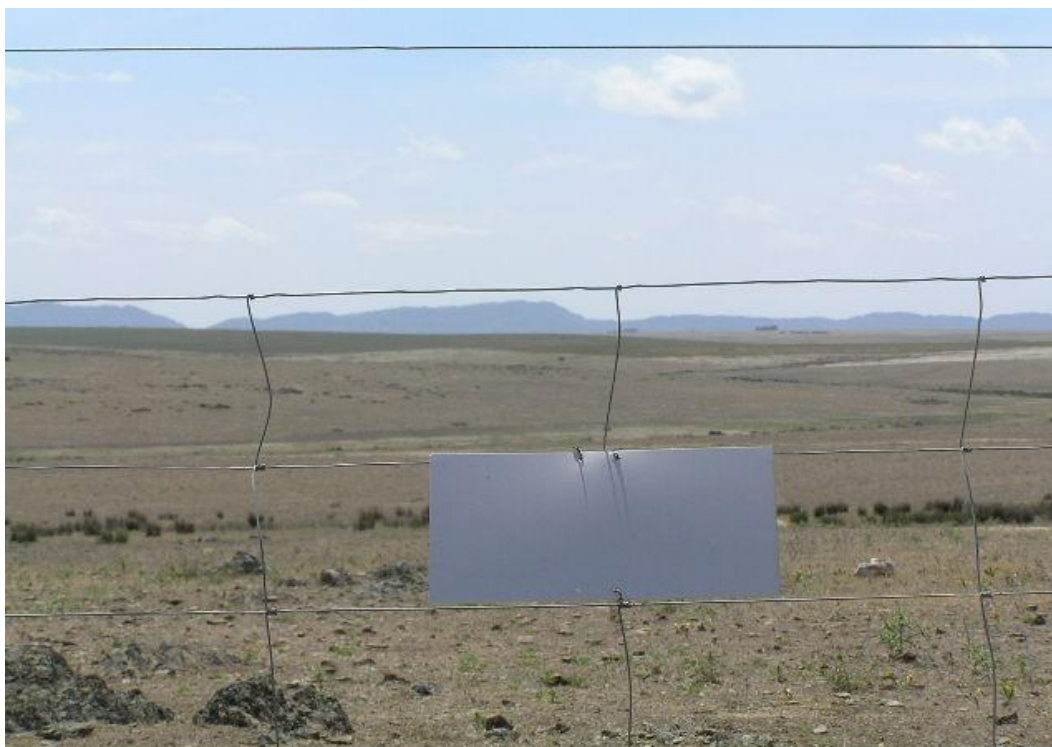
**Foto n° 7: Detalle de la placa de señalización y procedimiento de sujeción al cerramiento.**

- La elección del color y material de las placas puede llegar a ser determinante. El color blanco permite que durante el día los cerramientos se vean a gran distancia perfectamente y el material plástico de las placas presenta una gran durabilidad y resistencia frente a la lluvia, el frío, el calor y los rayos UV. Los reflejos que provocan las placas blancas contribuyen notablemente a incrementar su visibilidad.

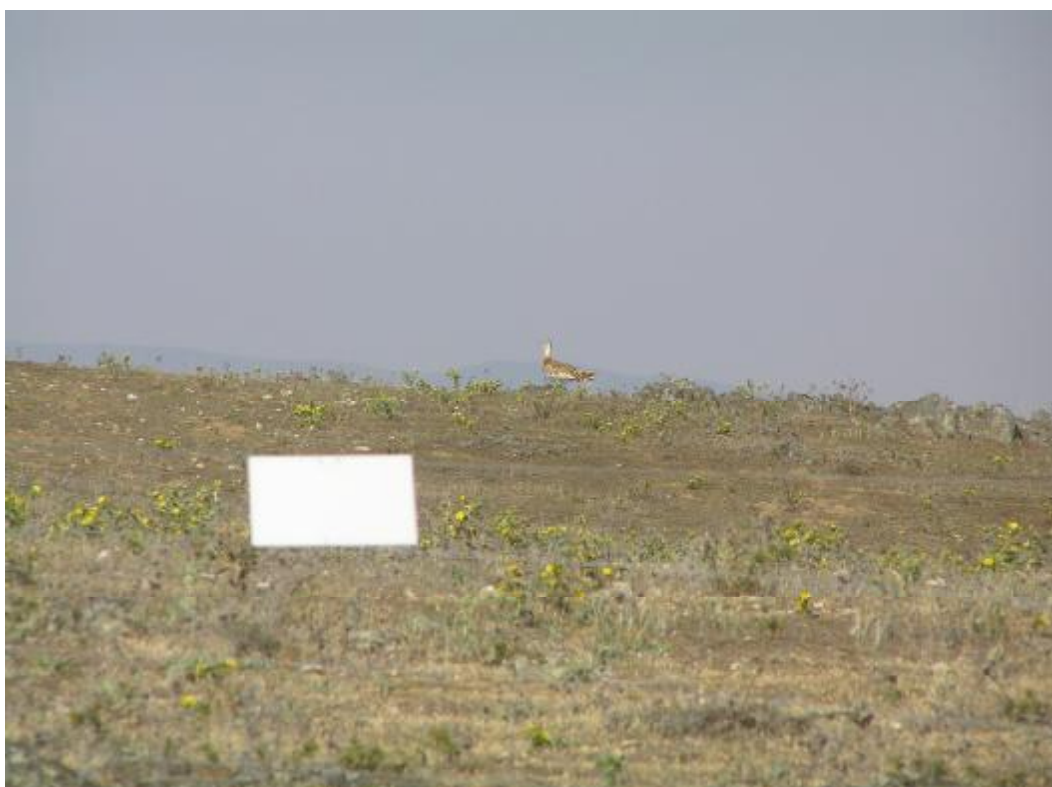
**Foto n° 8: Detalle de avutarda junto a un vallado señalizado.**
