GESTIÓN DE LA ZEPa-LIC LA SERENA Y SIERRAS PERIFÉRICAS

Proyecto nº LIFE 00 NAT/ E / 7348

INFORME TÉCNICO MEJORA DE TEJADOS Y CUBIERTAS PARA MEJORAR EL HÁBITAT DE LAS AVES EN LA ZEPa-LIC “LA SERENA Y SIERRAS PERIFÉRICAS”. RESULTADOS SOBRE FALCO NAUMANI Y OTRAS ESPECIES”

MEJORA DE TEJADOS Y CUBIERTAS PARA MEJORAR EL HÁBITAT DE LAS AVES EN LA ZEPA-LIC “LA SERENA Y SIERRAS PERIFÉRICAS”. RESULTADOS SOBRE FALCO NAUMANNI Y OTRAS ESPECIES.

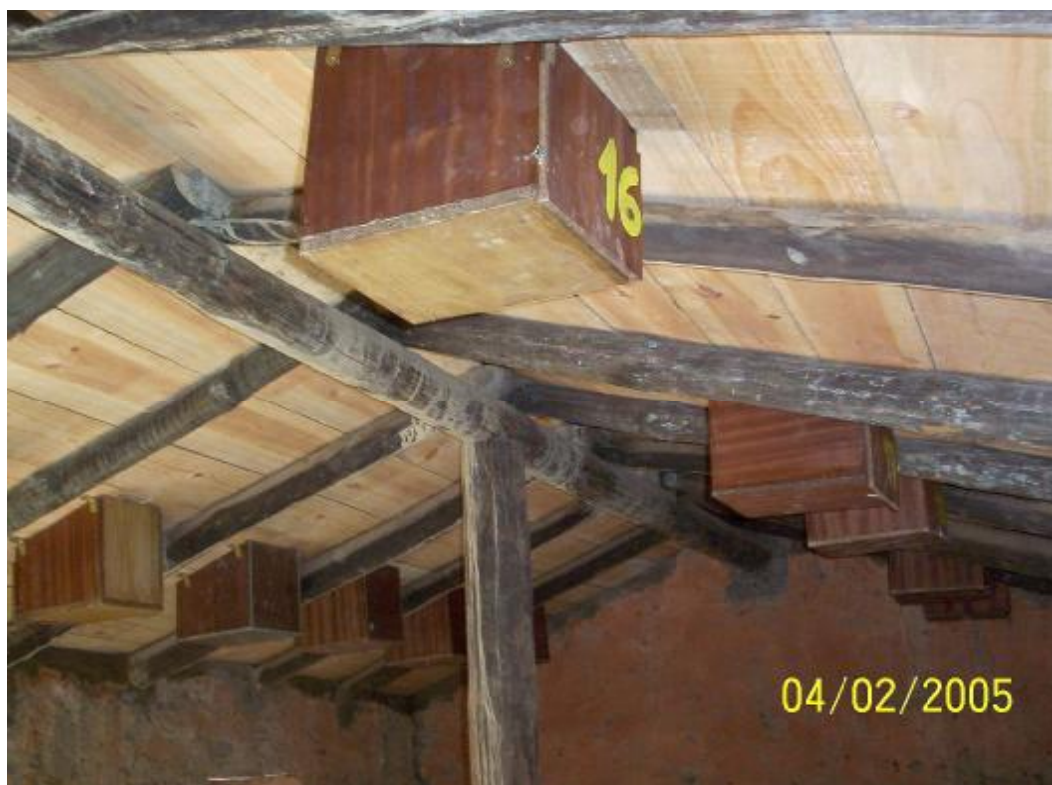
Foto nº 7: Detalle de la colocación de las cajas nido en el interior de la cubierta de “Valle Sevilla”.

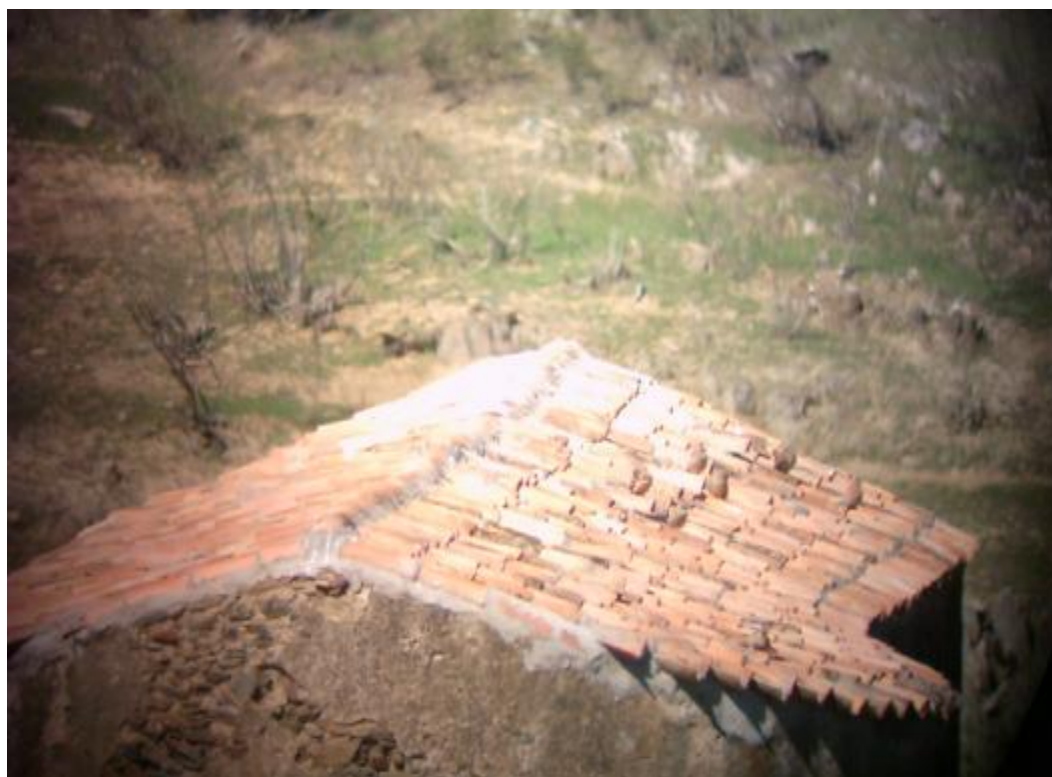
Foto nº 8: Ocupación de la colonia de “Valle Sevilla” después de la rehabilitación.

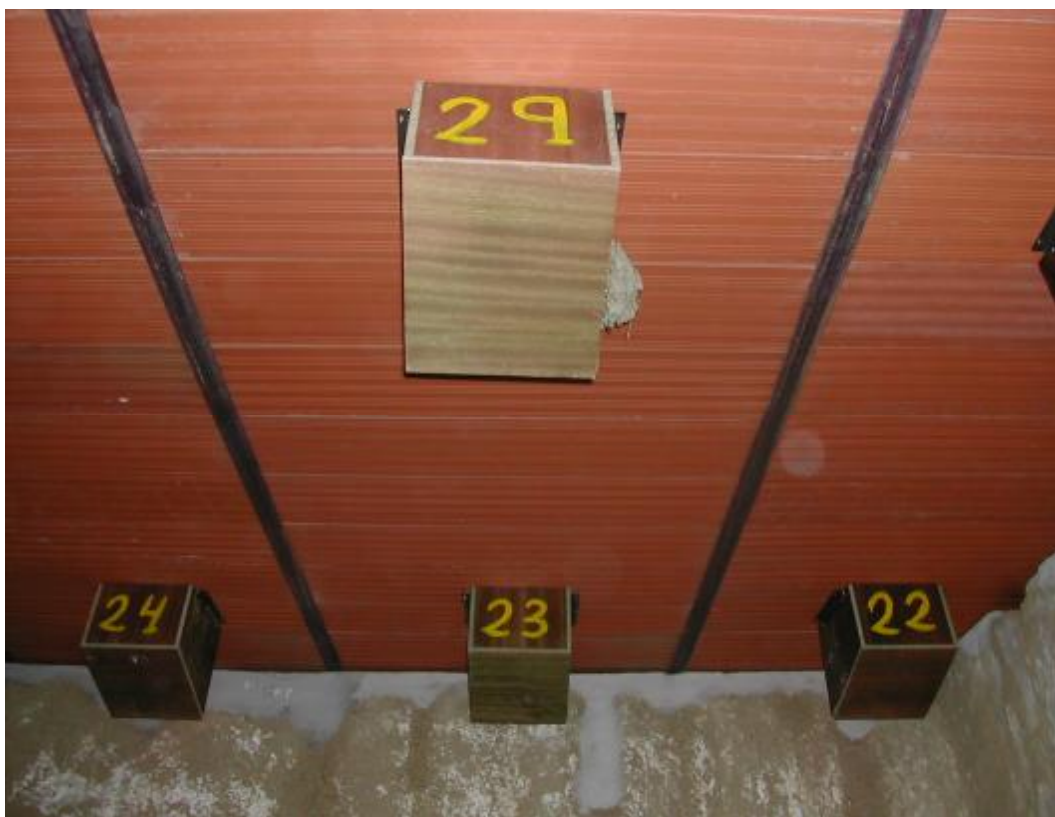
Foto n° 12: Colocación y enumeración de cajas nido en “Valle de los Santos”.

La parte superior de la caja nido disponía de cierre para poder ser encastrada directamente en el hueco existente en el techo, permitiendo así el acceso de las aves desde la entrada exterior. Antes de montar las cajas, las piezas de madera que las componen fueron cortadas a medida para ajustarlas a las dimensiones específicas de cada hueco del tejado. La sujeción al tejado se hizo mediante bisagras o ángulos de metal atornillados a la cubierta. Tras su colocación se numeraron las cajas

para una adecuada labor de seguimiento y posterior anillamiento de los pollos (ver foto n°13).

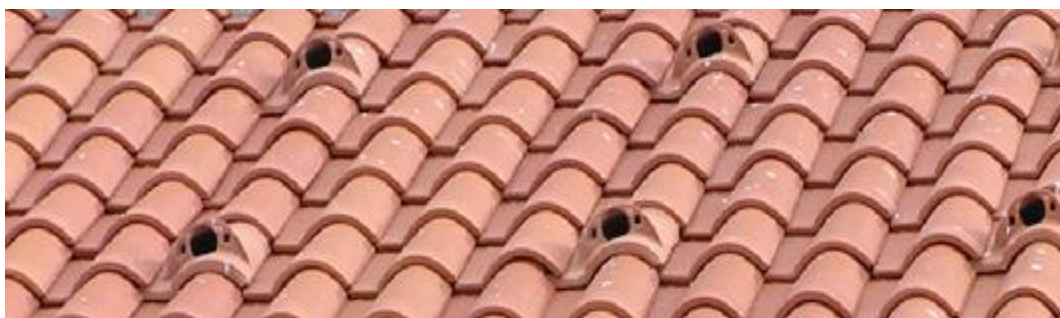
Foto nº 18: Detalle de entradas a las cajas nido en la cubierta de “Valle de los Santos”.

Se utilizaron fueron tejas rojas mixtas (ver foto nº 10) y las tejas de las cumbreras y bordes se sujetaron con mortero. En este caso se colocaron 54 unidades especiales para las entradas consistentes en tejas de ventilación y sujetas con mortero en lugar de tejas elevadas (ver foto nº 18). En las 54 entradas construidas sólo se instalaron 30 cajas nido. Para evitar daños en el plumaje de las aves al entrar y salir, se limpiaron y limaron los bordes de la teja de ventilación y además se realizó una rampa para disminuir la pendiente y distancia a la base de la caja nido.
